Département des Sciences de la Terre
Licence Sciences et Techniques
Option : Eau et Environnement

Mémoire de Fin d'Etudes

Diagnostic du réseau d'assainissement de
la ville de Marrakech : Rejet direct des
eaux usées dans le milieu naturel

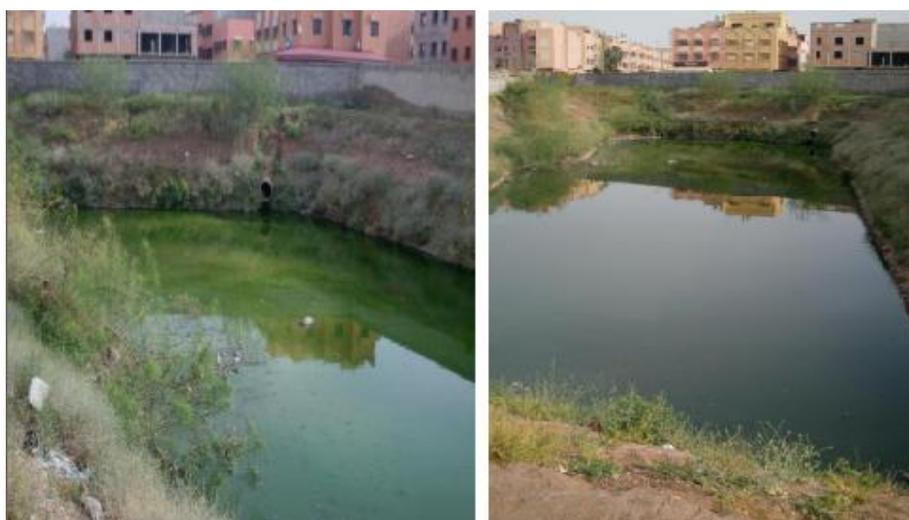
Photo 2: Points de rejets dans le secteur de M'hamid

Suite a l'insuffisance du collecteur M desservant le quartier M'Hamid, et vu la conception à ciel ouvert du bassin, plusieurs débordements de ce collecteur s'observent au niveau du bassin de retenue, ce qui rend la qualité des eaux rejetés dans le bassin polluante. Le problème s'aggrave avec l'existence d'un décalage du radier du bassin par rapport à la conduite de fuite, ce qui laisse des stagnations pendant de longue période dans ce bassin.

- Transformation de ce bassin en bassin en Béton Armé enterré
- Reprendre la conduite de débit de fuite
- Renforcements du collecteur M'Hamid(M)
- Diagnostic, identification et remise en conformité des inversement de branchements.

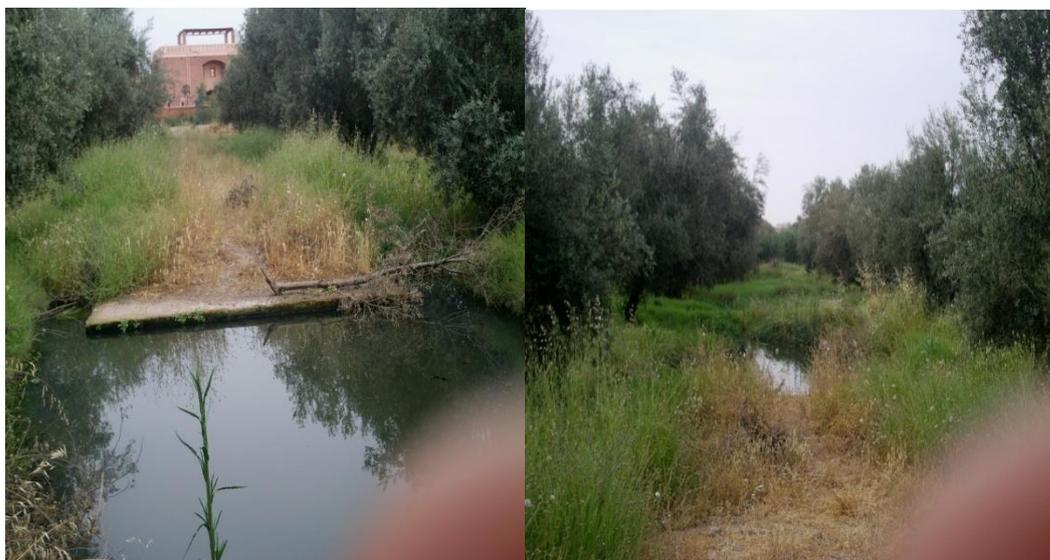
Photo 3: Points de rejets dans l'oliverai de Bab jdid

- Diagnostic, Vérification et remise en conformité des inversements de branchements de toute la zone sud.
- Construction d'un bassin de rétention enterré en Béton Armé pour régulation des eaux pluviales pendant les orages (projet en cours)

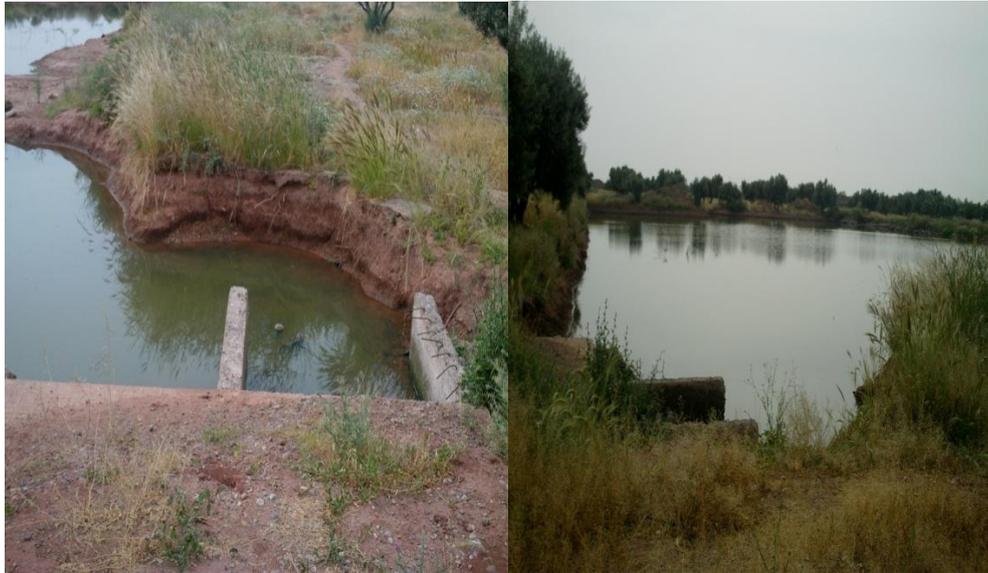
Photo 4: Points de rejets dans le bassin de rétention d'Agdal

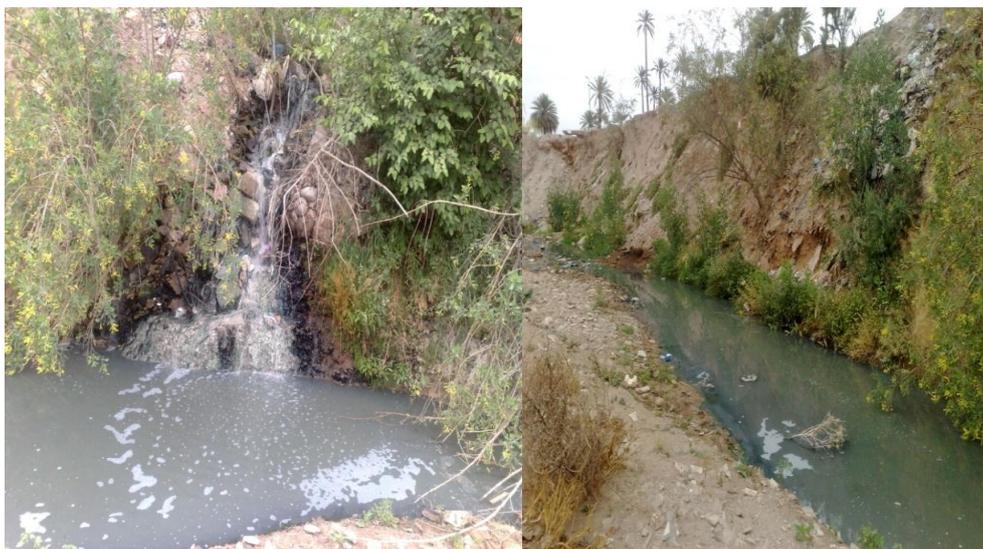
Photo 5: Points de rejets dans le bassin de rétention d'Agdal

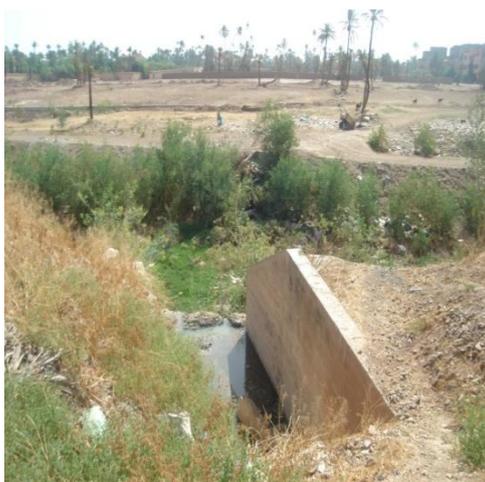
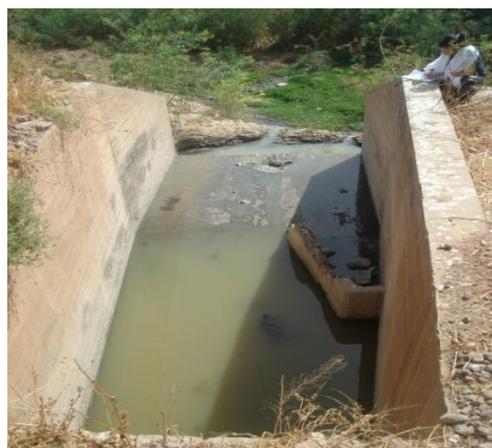
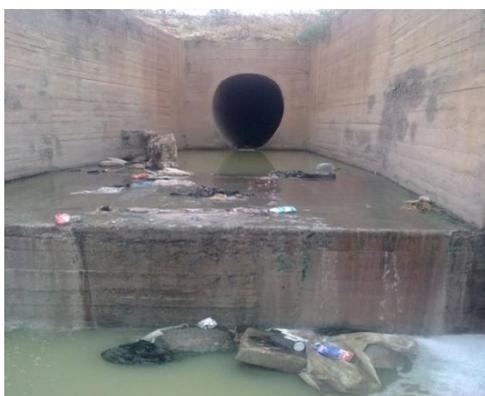
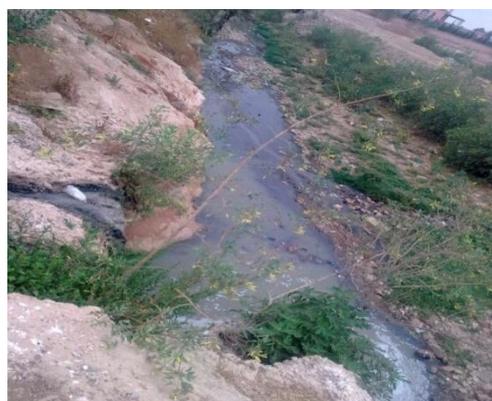
Photo 6:Points de rejets du déversoir d'orage Douar Ben Salk sur oued Issil

Le déversoir d'orage dit Ben Salek est implanté à l'aval des réseaux structurants desservant la Medina Intra Muros son exutoire situé au niveau d'oued Issil en face de douar Guenoun déverse en permanence des eaux usées dans le milieu naturel. La cause identifiée de ce déversement est due au mauvais calage du seuil de déversement, s'ajoute à cela l'existence de plusieurs branchements individuels opérés sur le collecteur de sur verse "au niveau de l'hôpital ARRAZI".

La reconstruction du déversoir ben Salek avec un réglage convenable. La réalisation d'une extension et le reprise de tous les branchements des eaux usées raccordés sur la sur verse.

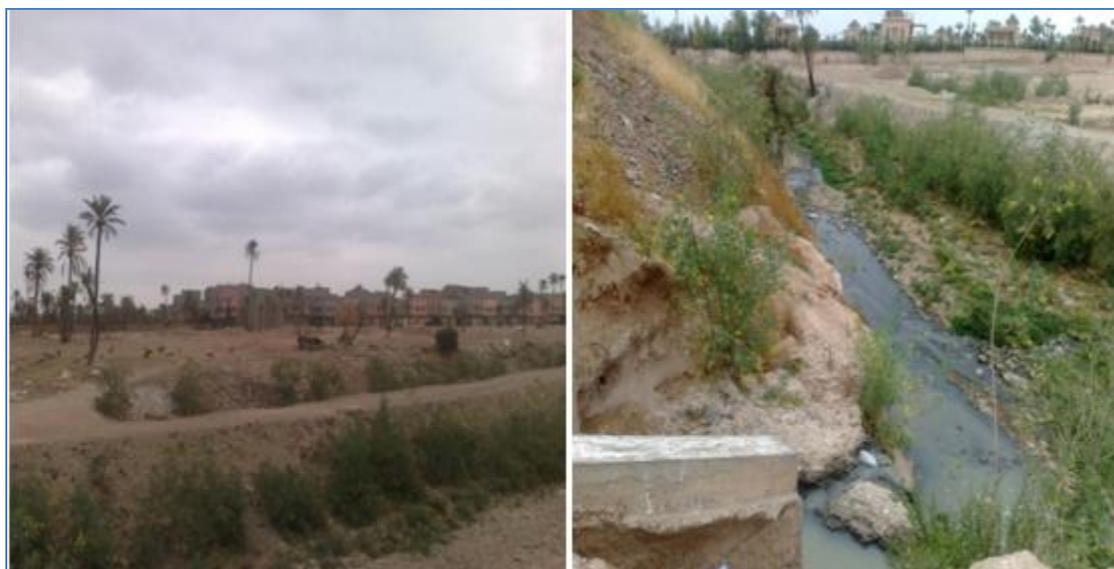
Photo 7:Points de rejets du déversoir d'orage Douar Ben Salk sur oued Issil

Vu l'importance du débit des eaux usées rejetées par les habitations de cette zone, Les interventions du service exploitation assainissement se sont multipliées ces derniers temps pour faire face aux rejets directs des eaux usées sans atteindre des résultats importants et ce à cause de l'insuffisance de stockage des fosses précitées.

Le problème sera résolu après réalisation de l'intercepteur Nakhil en cours de réalisation actuellement.

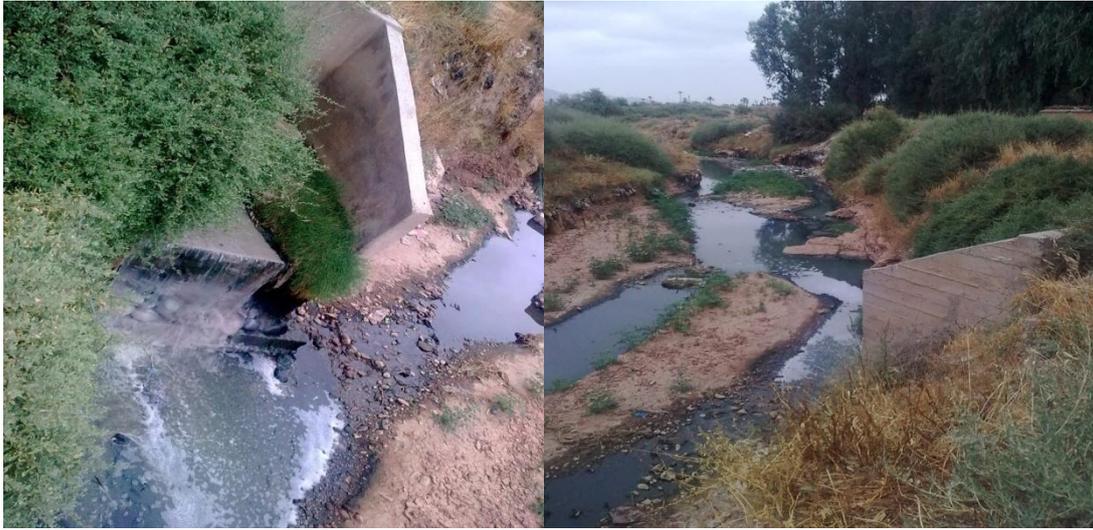
Photo 8:Points de rejets de Golf Palace

- Soit le traitement des odeurs au niveau de la step et l'amélioration de la surveillance de la station pour respecter les performances
 - Soit la Réalisation d'une station de refoulement des eaux usées rejetées par la station vers le collecteur des EU situé à environ 800 m du point de rejet
- *Ces deux solutions dépendent de l'accord du propriétaire de Golf Palace à réaliser ces investissements.

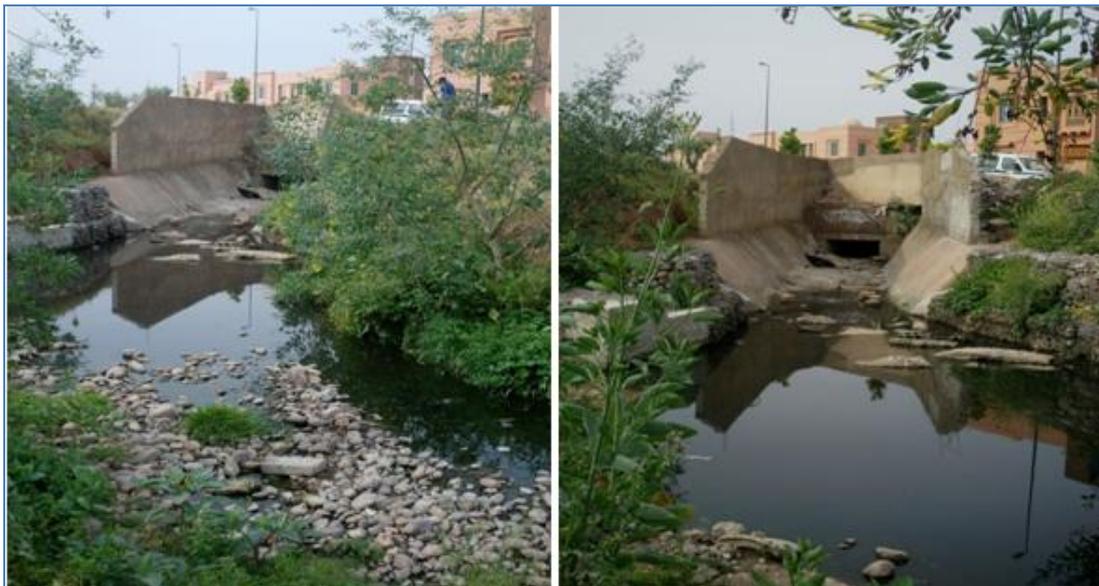
Photo 9:Points de rejets du déversoir d'orage de la zone Targua (collecteur Ouest)

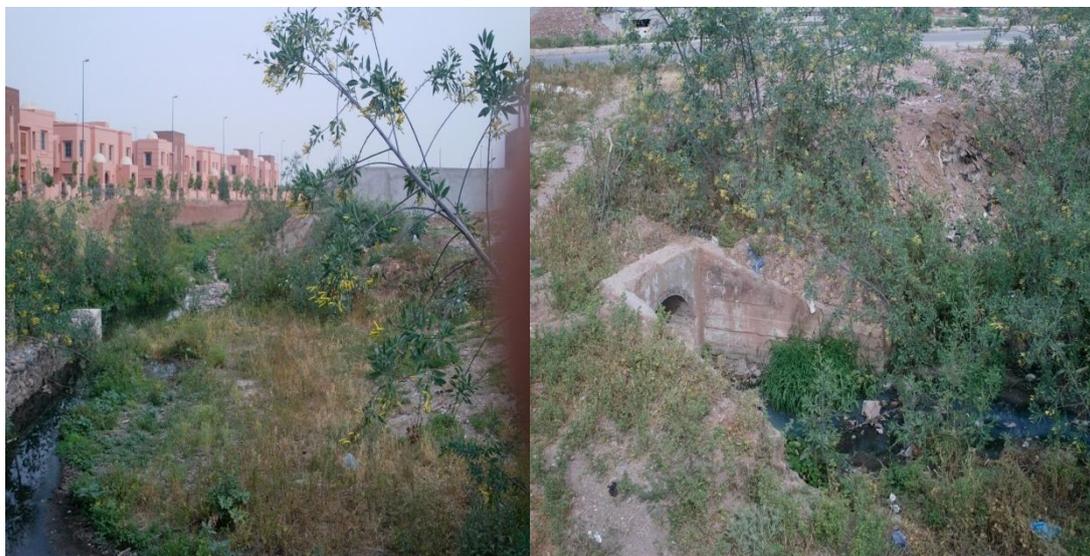
Photo 10:Points de rejets des lotissements Jawhar

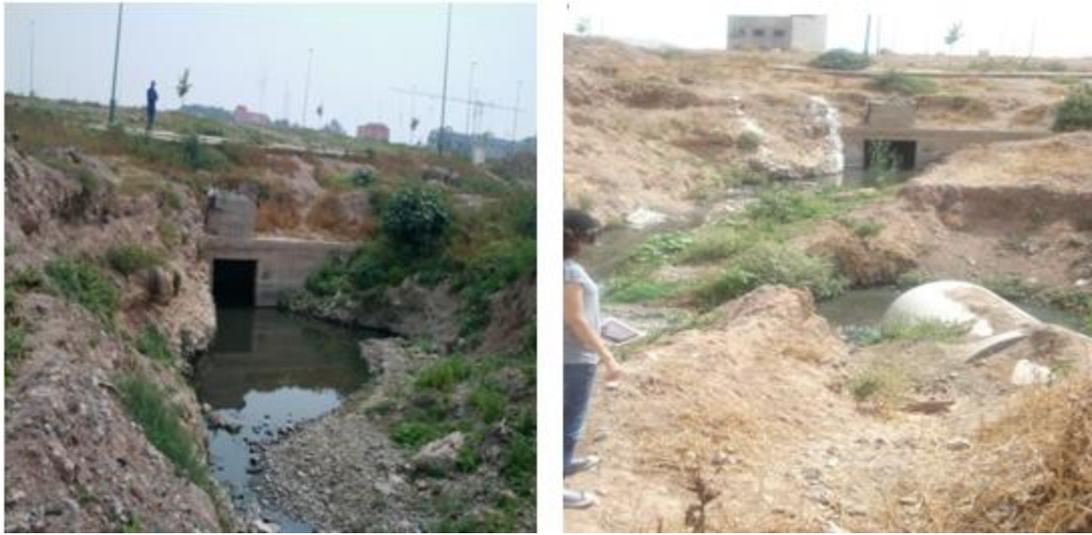
Photo 11:Points de rejets déversoir d'orage 1^{er} cas Azzouzia

Solution : Réglage du seuil de déversement du déversoir d'orage

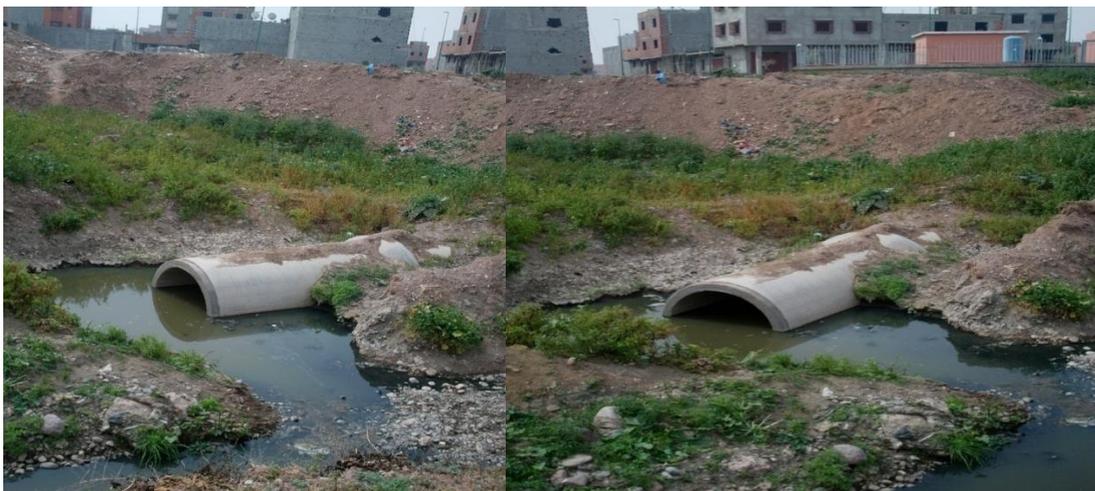
Photo 12:Points de rejets 2^{eme} cas Azzouzia

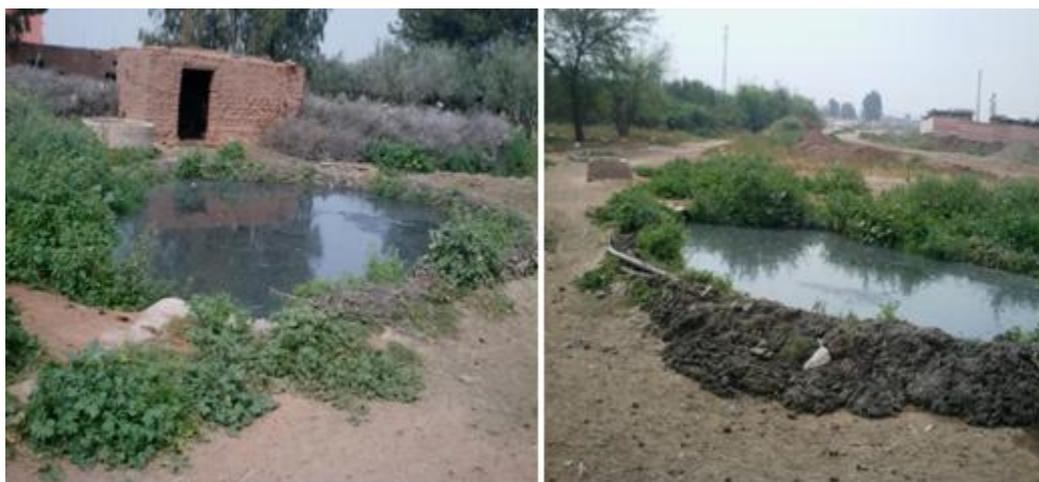
Photo 13:Points de rejets Douar Chaouf lAyadi 3^{eme} cas Azzouzia

Il s'agit d'un douar situé dans la zone d'El Azzouzia dont le réseau d'assainissement a été réalisé par la délégation régional de l'habitat entre 1994 et 1996. Plusieurs parties de ce réseau se trouvent dans un état dégradé avec l'existence de plusieurs tronçons qui ne sont pas raccordés au réseau de la ville dont les rejets sont utilisés directement par les agriculteurs de la région.

Solution : Vu que le douar en question est situé en aval de la ville de Marrakech, la solution proposée est le raccordement du douar avec l'hors site du lotissement Azzouzia.

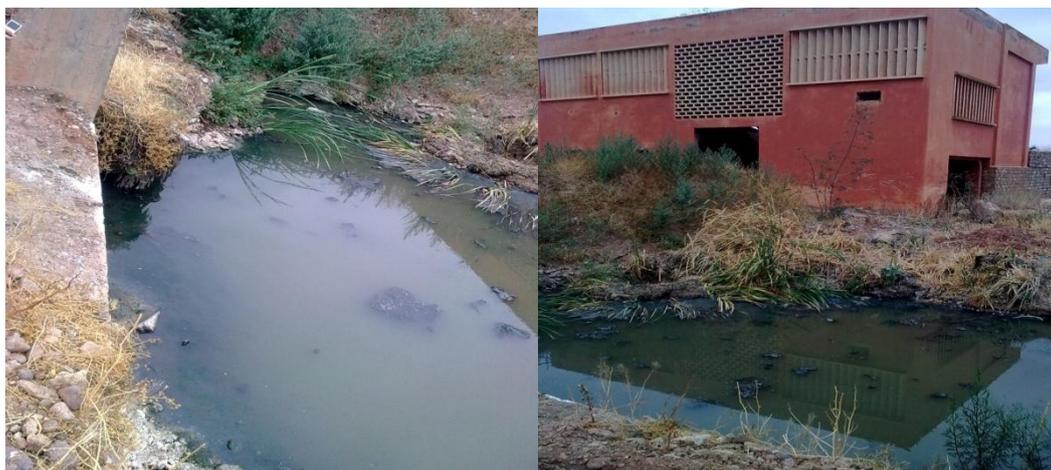
Photo 14: Points de rejets de la zone Izdihar

- Réalisation d'un déversoir d'orage sur le collecteur existant
- Création d'un regard de jonction sur le collecteur ALFARRANE.
- Raccordement des eaux usées sur le collecteur ONCF existant

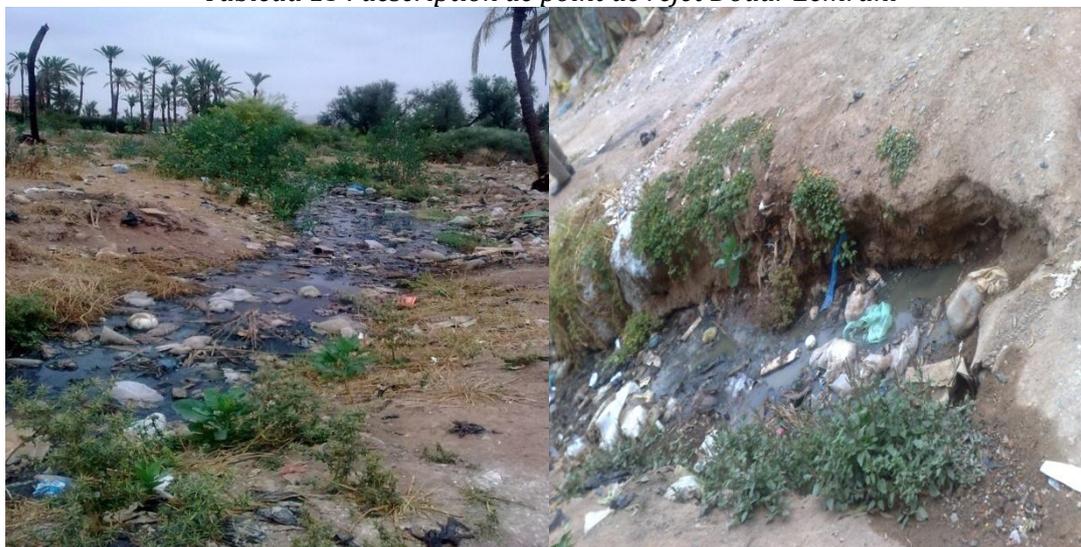
Photo 15: Points de rejets Douar Zemrani

Raccordement du lotissement au réseau par la réalisation d'un collecteur hors site. Cette solution est en cours d'étude pour régler les problèmes d'expropriation des terrains privés situés en aval.

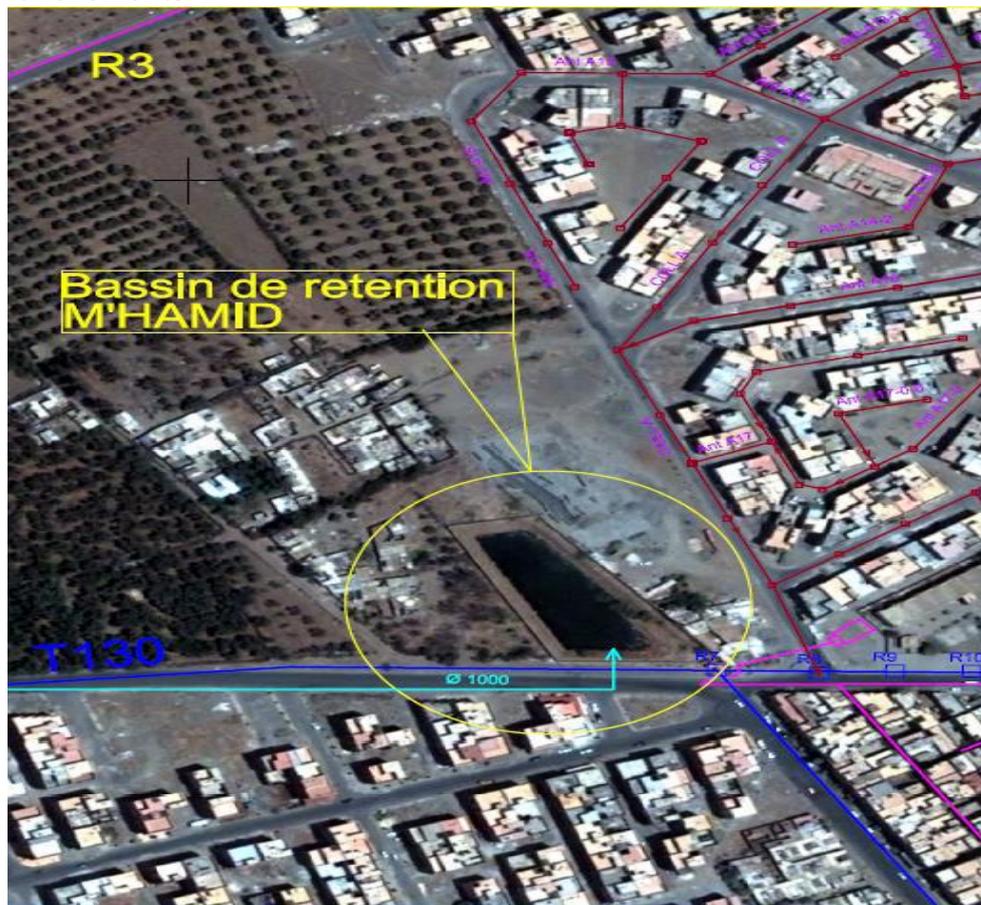
- Débordement du collecteur M'hamid existant dû à l'insuffisance hydraulique de ce collecteur et aux inondations que connaît le quartier Mhamid en temps d'orage.
- Branchements éventuels des eaux usées sur le réseau des eaux pluvial.
- Conduite de débit de fuite colmatée.
- Décalage du radier du bassin par rapport à la conduite de fuite

Photo 17: Localisation des points noirs à M'Hamid

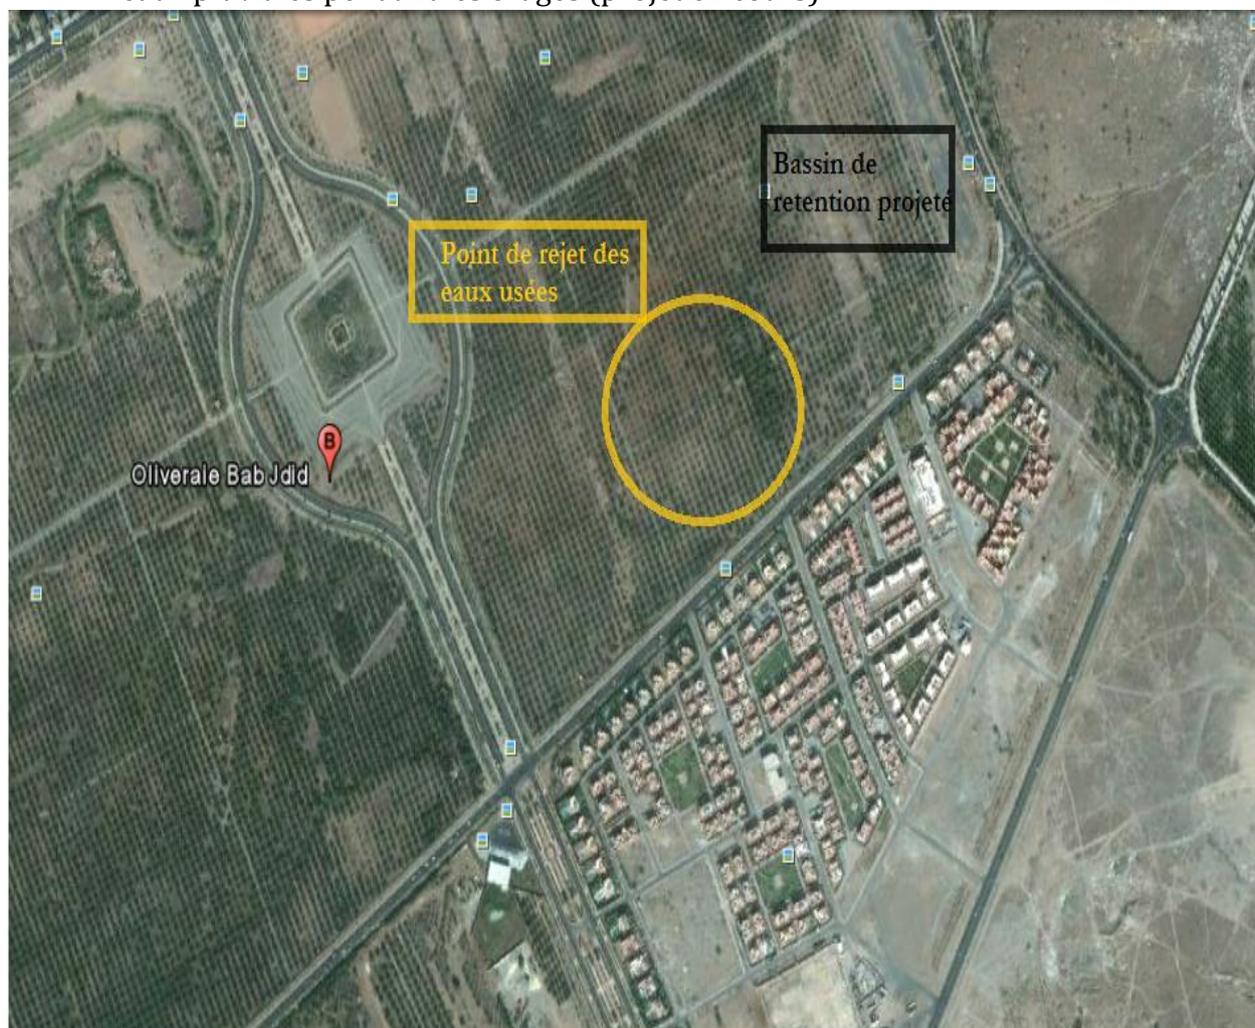
Photo 18:localisation des points noirs à Bab Jdid

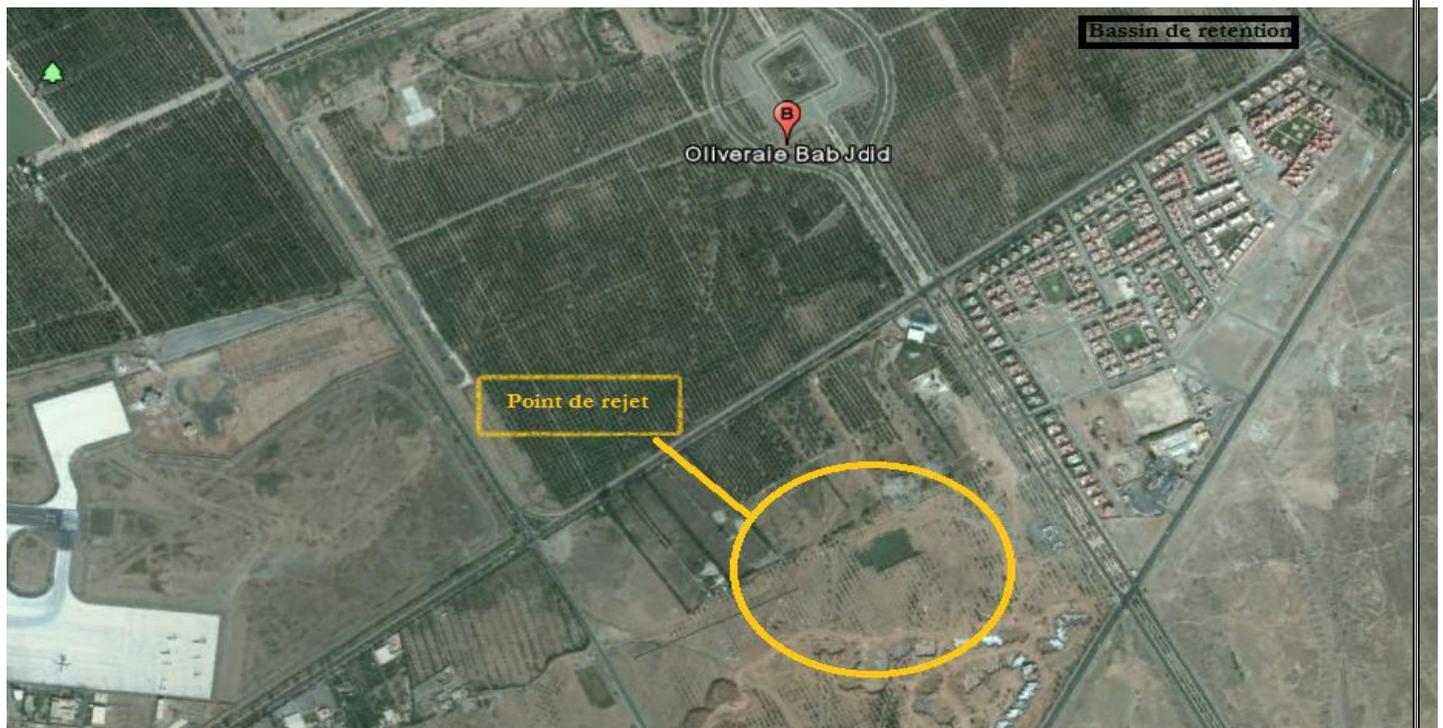
Photo 19: Localisation des points noirs à Ghabat Chabab

- Diagnostic, identification et remise en conformité des inversements de branchements de toute la zone concernée.
- Construction d'un bassin de rétention enterré en Béton Armé pour régulation des eaux pluviales pendant les orages (projet en cours) : ce même projet va rassembler ce point avec le point précédent.

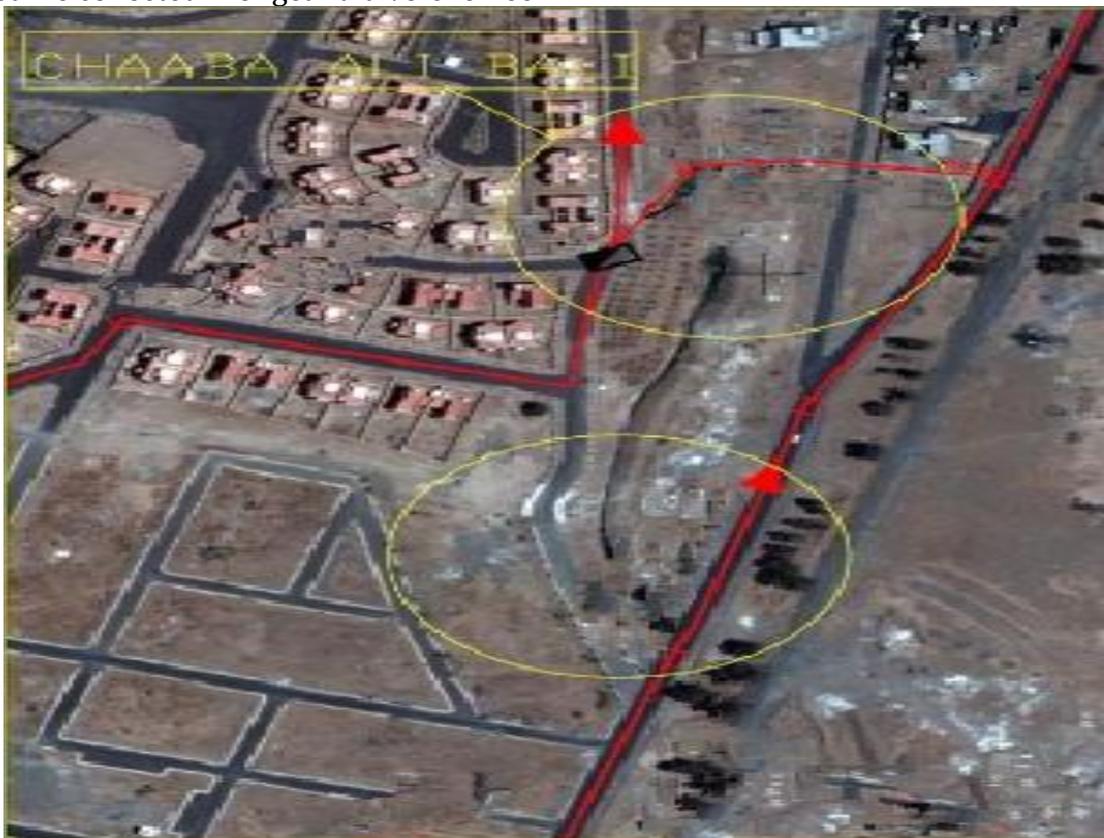
Photo 20:localisation des points noirs à Chaaba Ali Bali

- Programmation d'un diagnostic tout au long de la Chaaba ali bali pour identifier les inversement des branchements et les zones non raccordées, et les remettre en conformité.
- Réalisation d'un Do sur le réseau des eaux pluvial et raccordement des eaux usées sur le collecteur longeant la voie ferrée

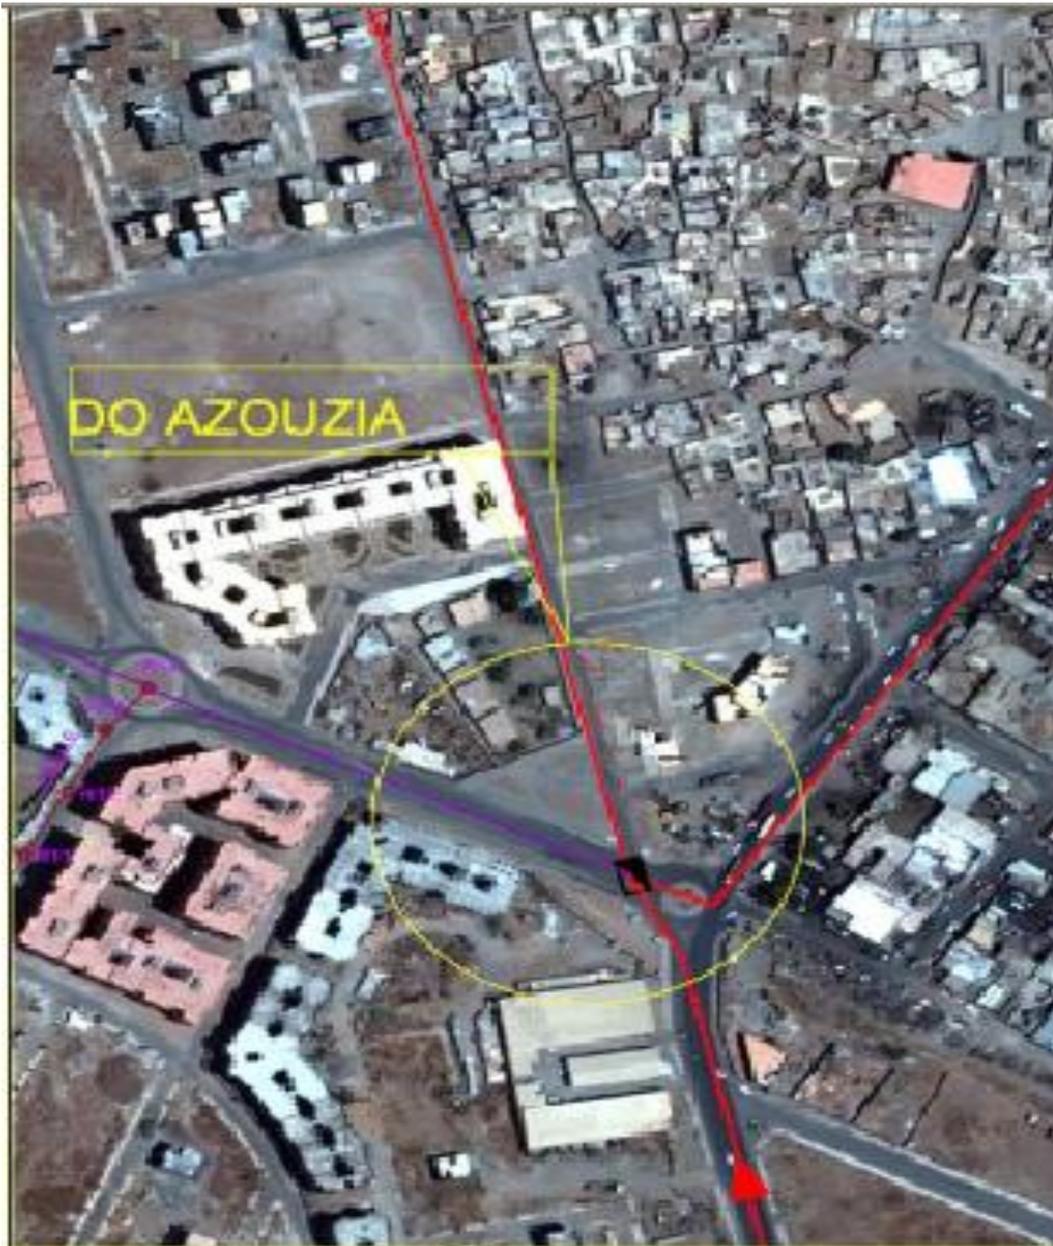
Photo 21:localisation des points noirs à Azouzia

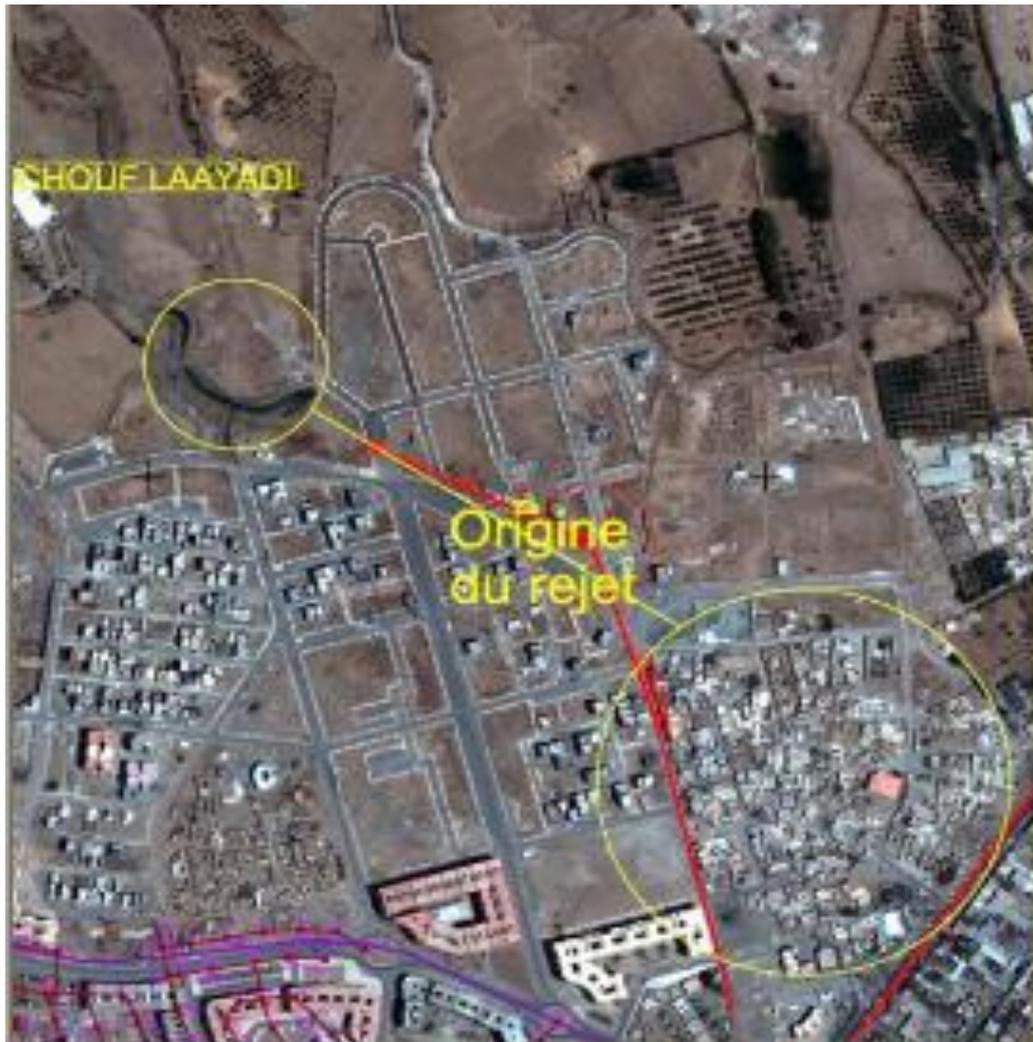
Etat dégradée du réseau existant in site en béton vibré.

Photo 22:localisation des points noirs à Chouf Aiyadi

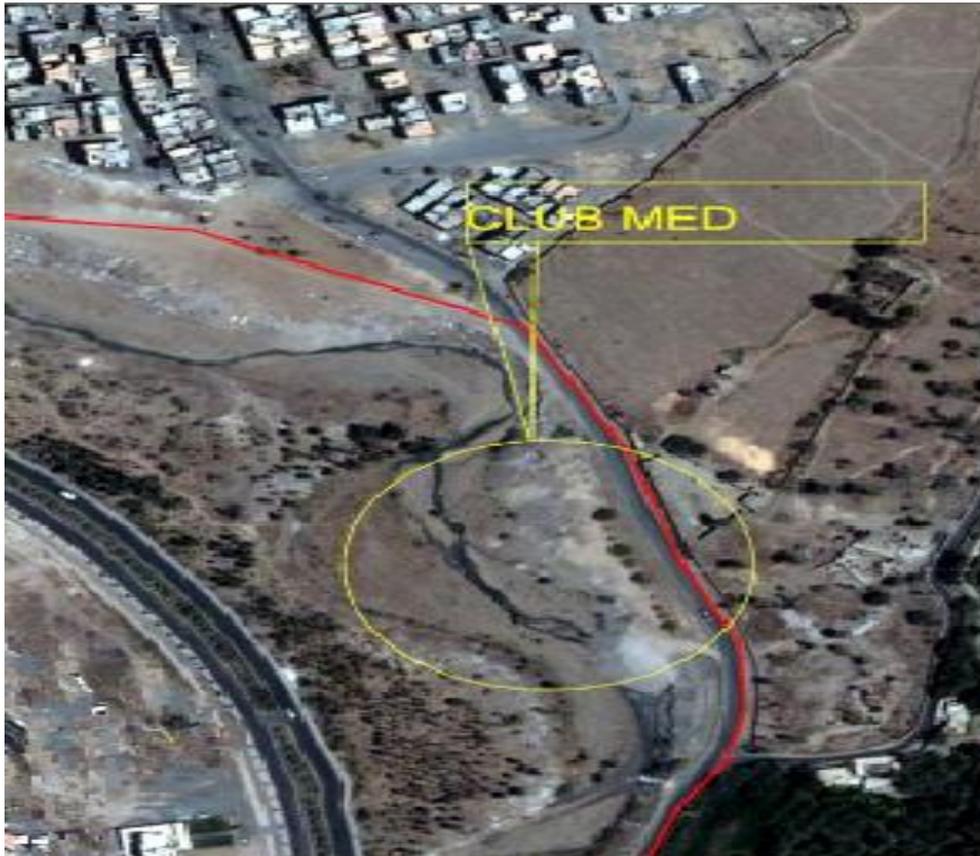
Photo 23: localisation des points noirs à Club Med

Le rejet va être intercepté sur le réseau de la RADEEMA après réalisation de l'intercepteur Nakhil dont les travaux sont actuellement en cours

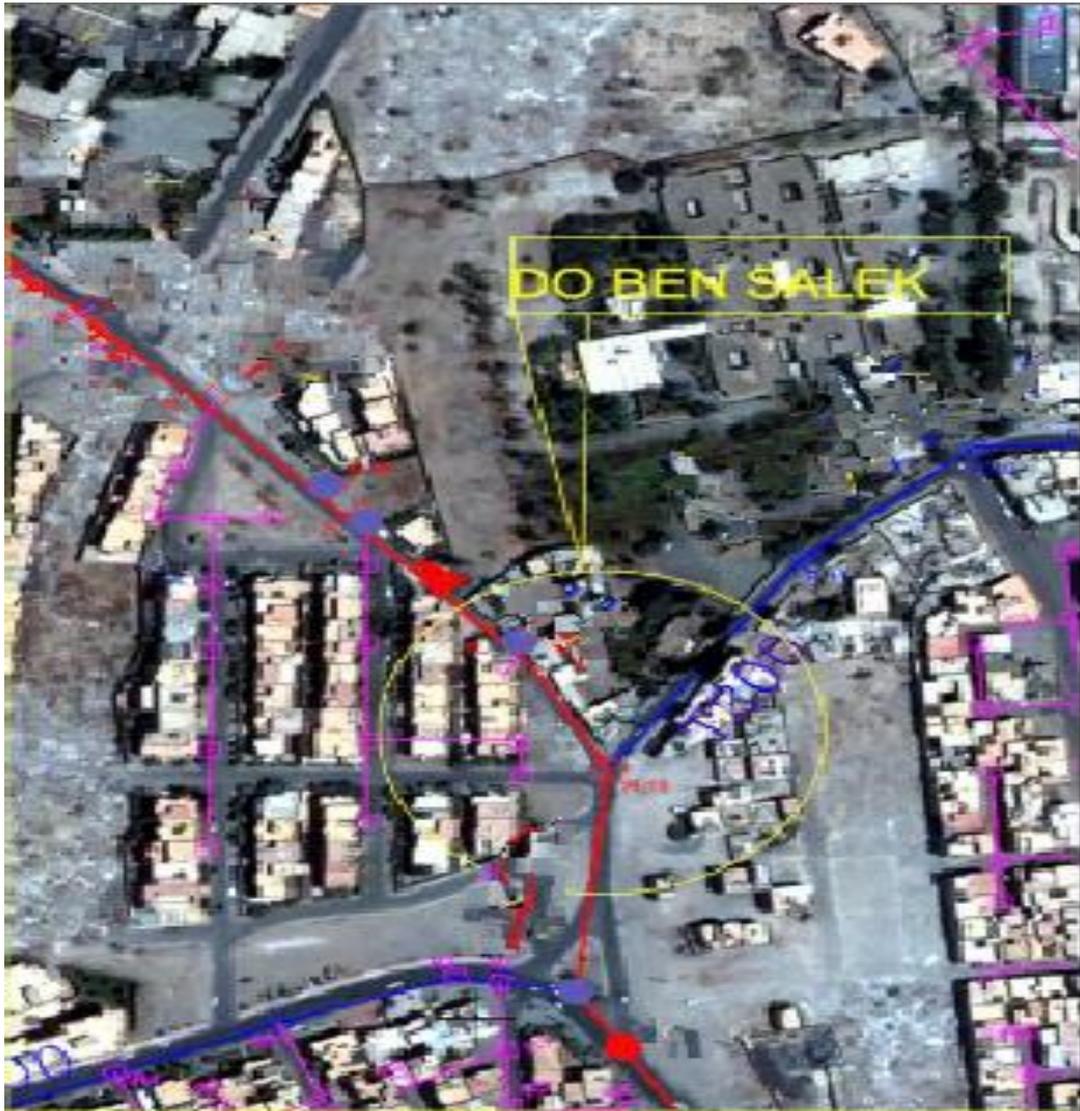
Photo 24:localisation des points noirs à Ben Salek

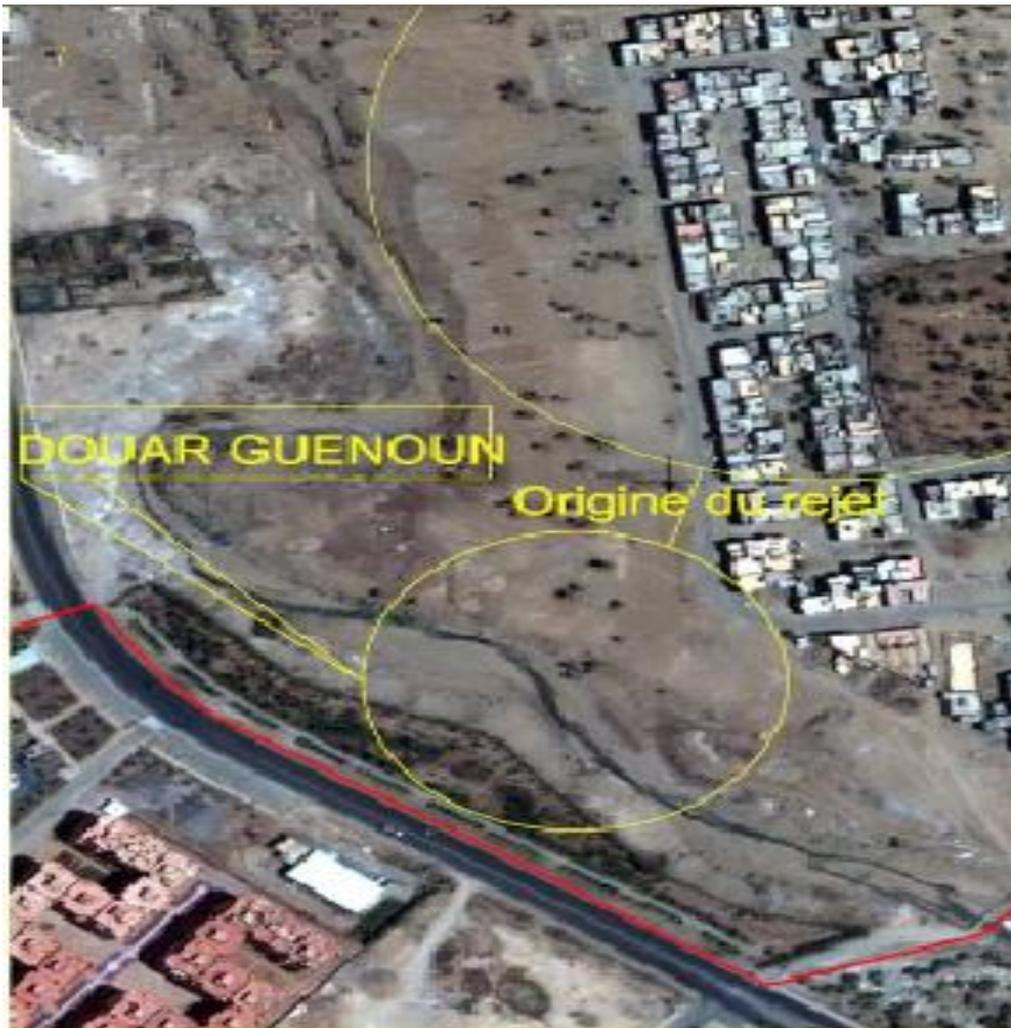
Photo 25:localisation des points noirs à Douar Guenoun

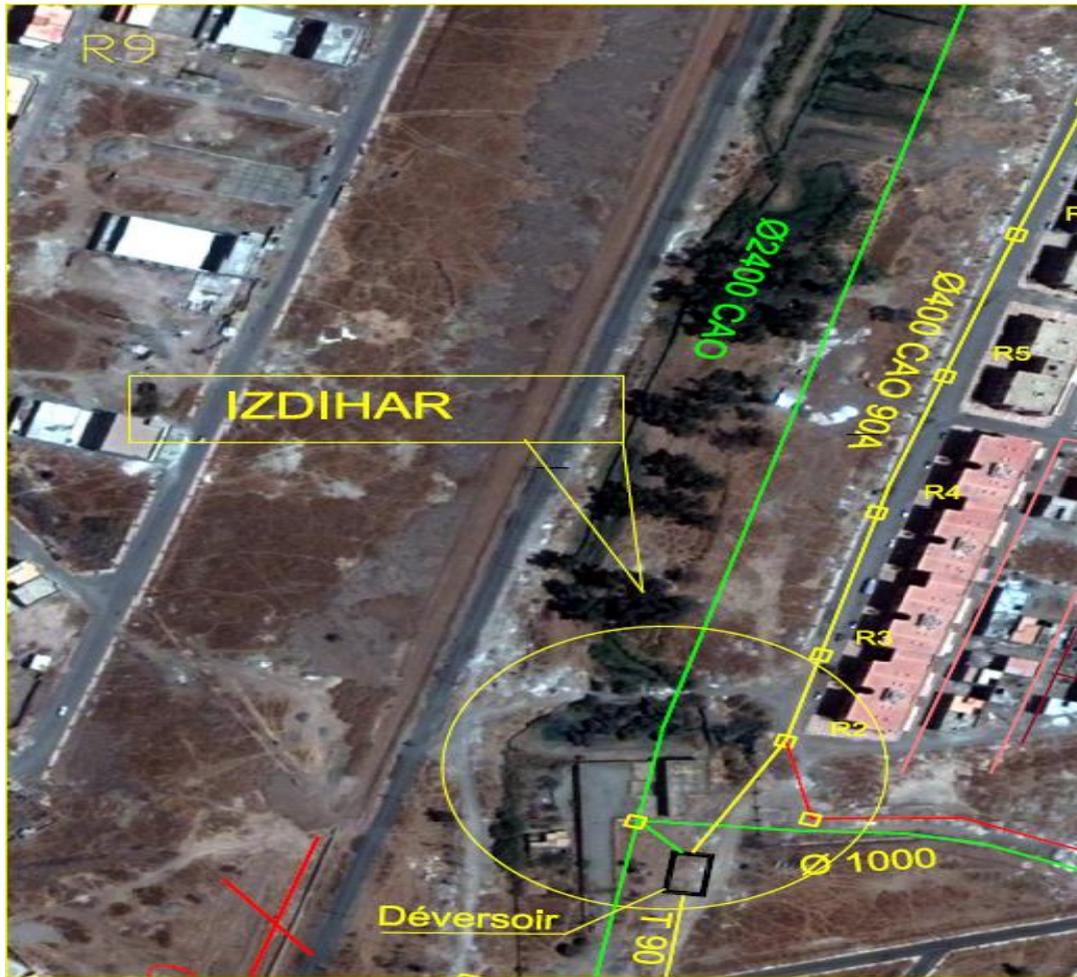
Photo 26:localisation des points noirs à l'Izdihar

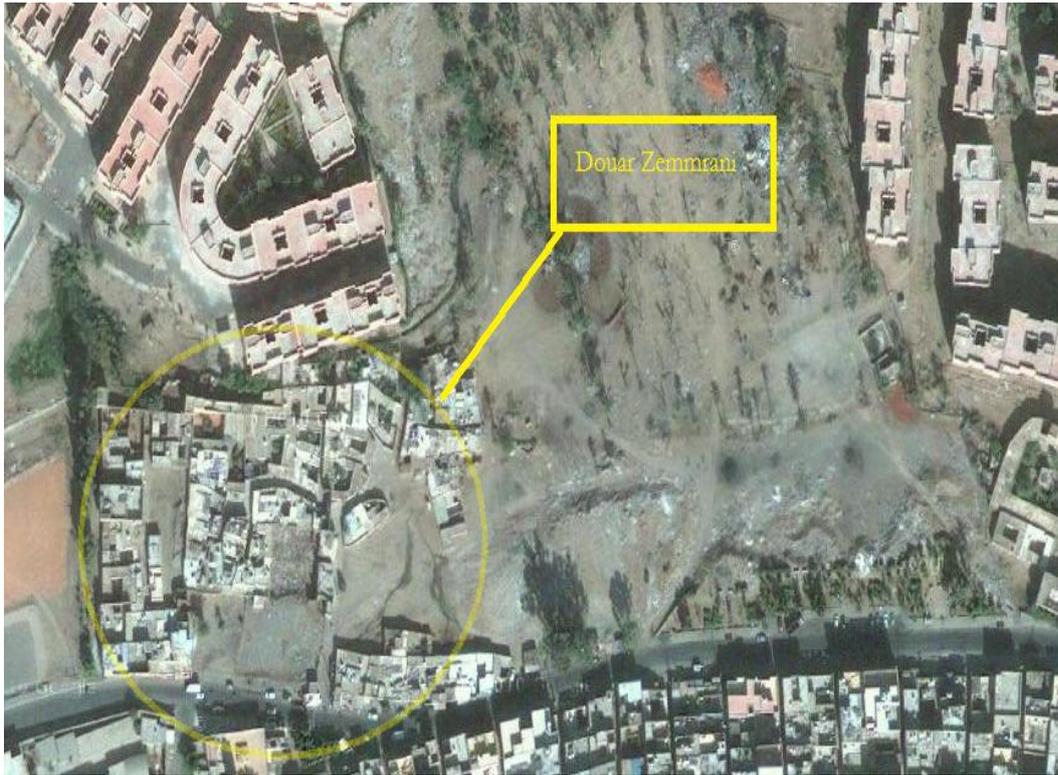
photo 27:localisation de point de rejet à Douar Zemrani

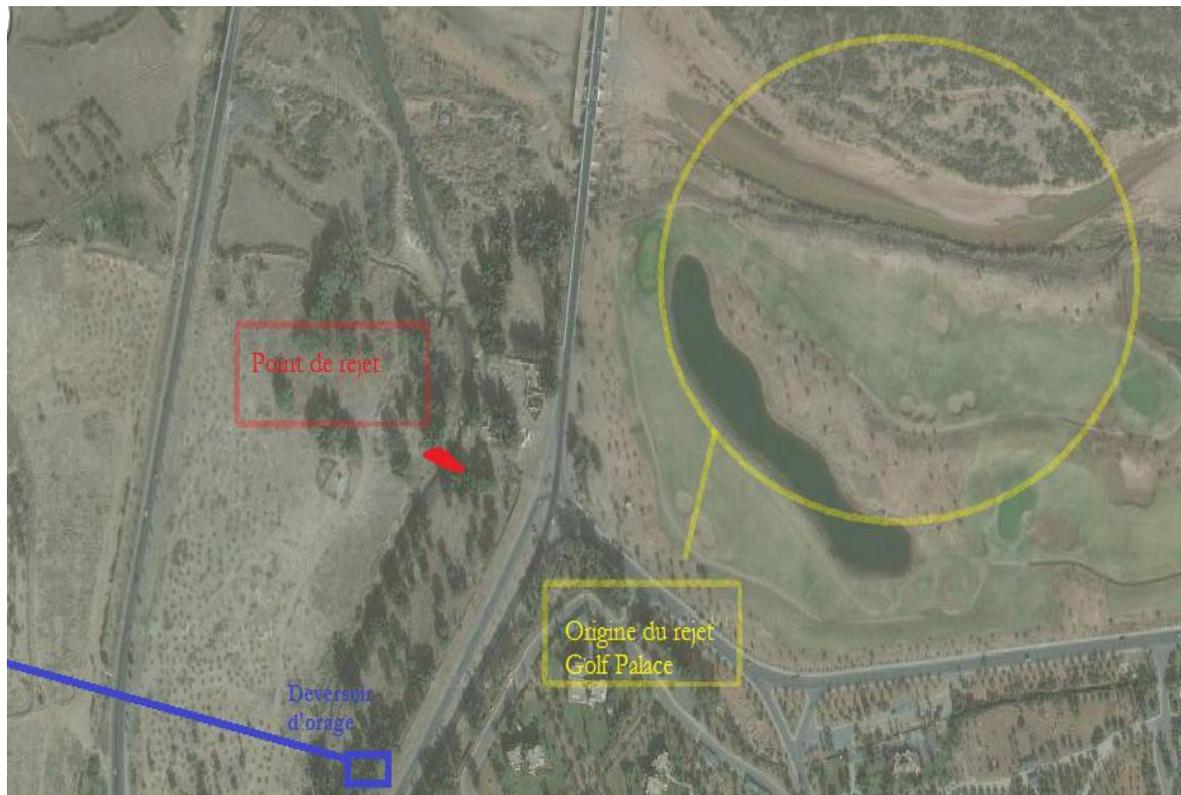
Photo 28:localisation de point de rejet à Golf Palace
