UNIVERSITÉ CADI AYYAD
FACULTÉ DES SCIENCES ET TECHNIQUES
GUÉLIZ-MARRAKECH

Licence Sciences et Techniques en Géologie Appliquée aux Ressources

**ÉTUDE GÉOLOGIQUE DES GLISSEMENTS DE TERRAIN
ENREGISTRÉS AU NIVEAU DE TISHKA
(RN9, MARRAKECH-OUARZAZETE)**

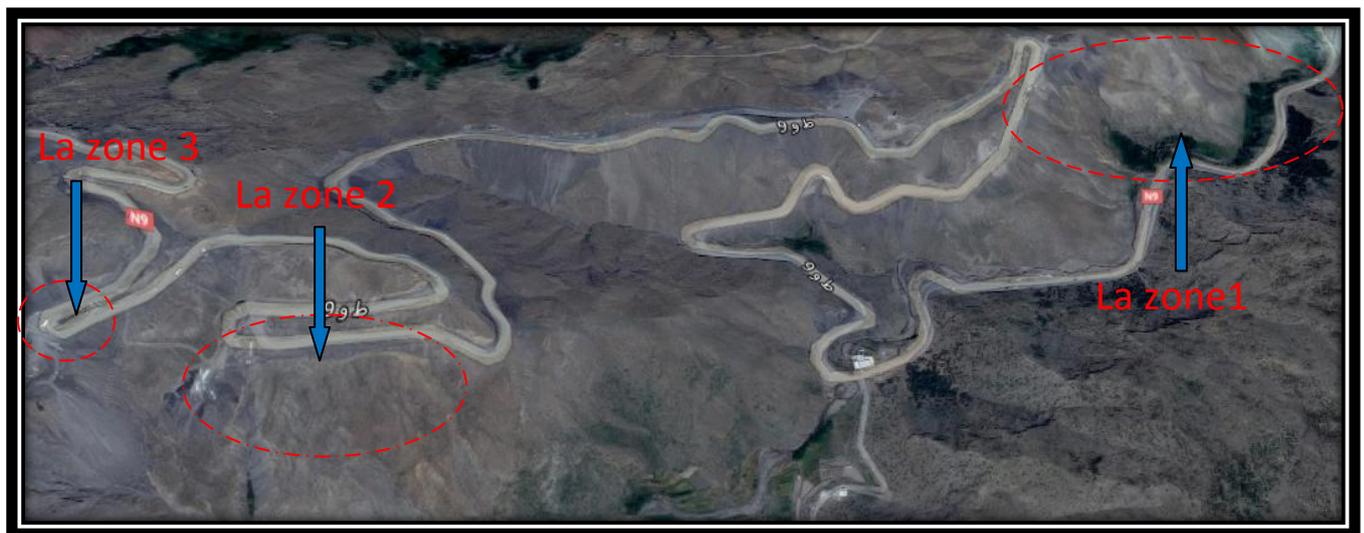
Photo 1: Image satellite du secteur étudié

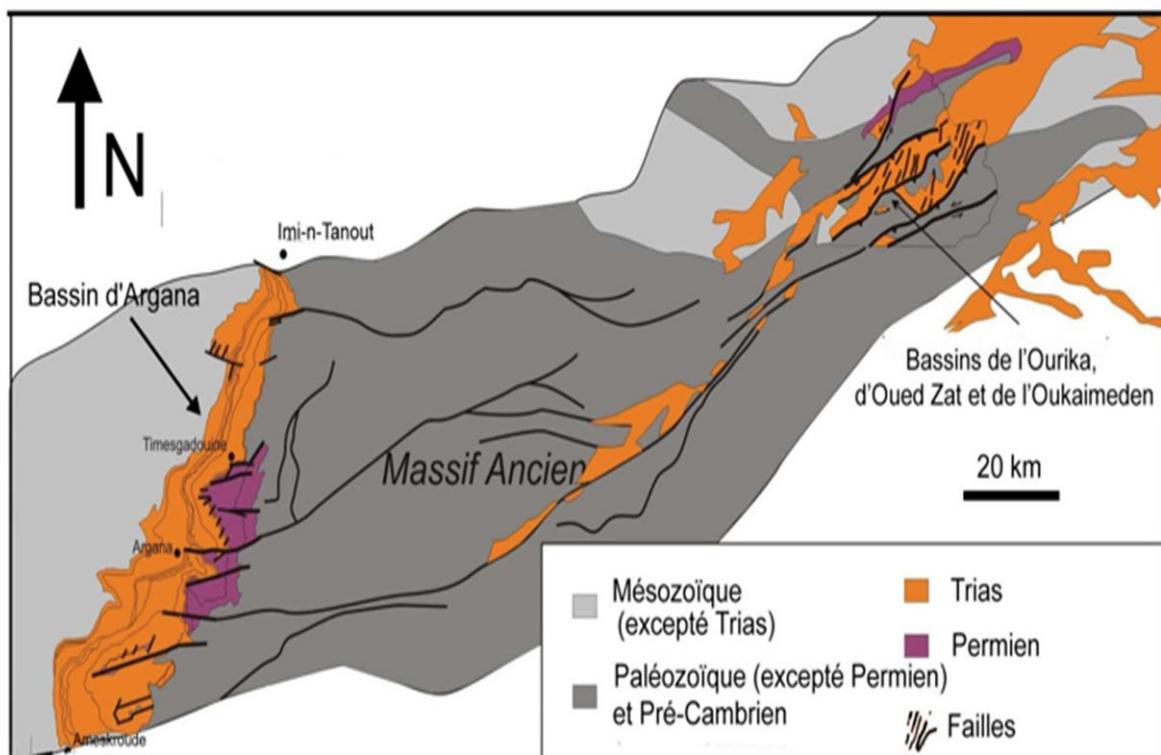
Les formations géologiques traversées par la RN9 correspondent au domaine géologique du haut atlas le Massif de Tichka situé dans le Haut Atlas formé par des formations volcano-détritiques, des formations sédimentaires et des intrusions granitiques. Ce massif ancien s'épanouit dans la zone axiale de la chaîne atlasique constituée des roches cristallines et volcaniques mais également d'une série sédimentaire d'âge secondaire et tertiaire dans les bordures Nord et Sud qui vient apparaître sur le socle hercynien qui présente un réseau complexe de fractures à différentes échelles exprimé par l'existence de quatre familles de fractures d'orientation moyenne N0, N60, N90 et N120 avec une dominance remarquable de la direction N60, avec la mise en évidence d'une tectonogenèse tardi-hercynien d'âge permio-triasique.

figure 1: Carte géologique du massif ancien de Tichka

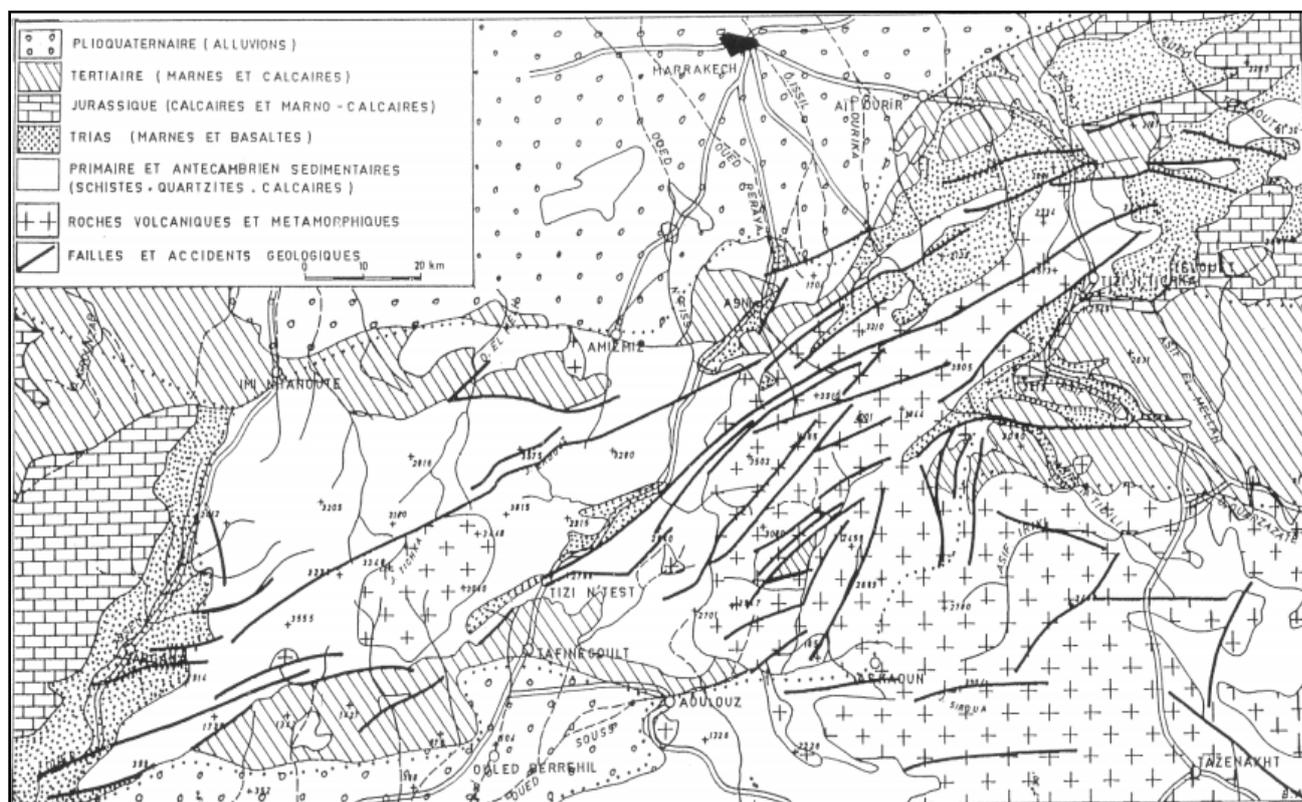
figure 2: *Situation et schéma géologique du massif ancien du Haut Atlas (la Direction des Mines, de la Géologie et de l'Energie)*

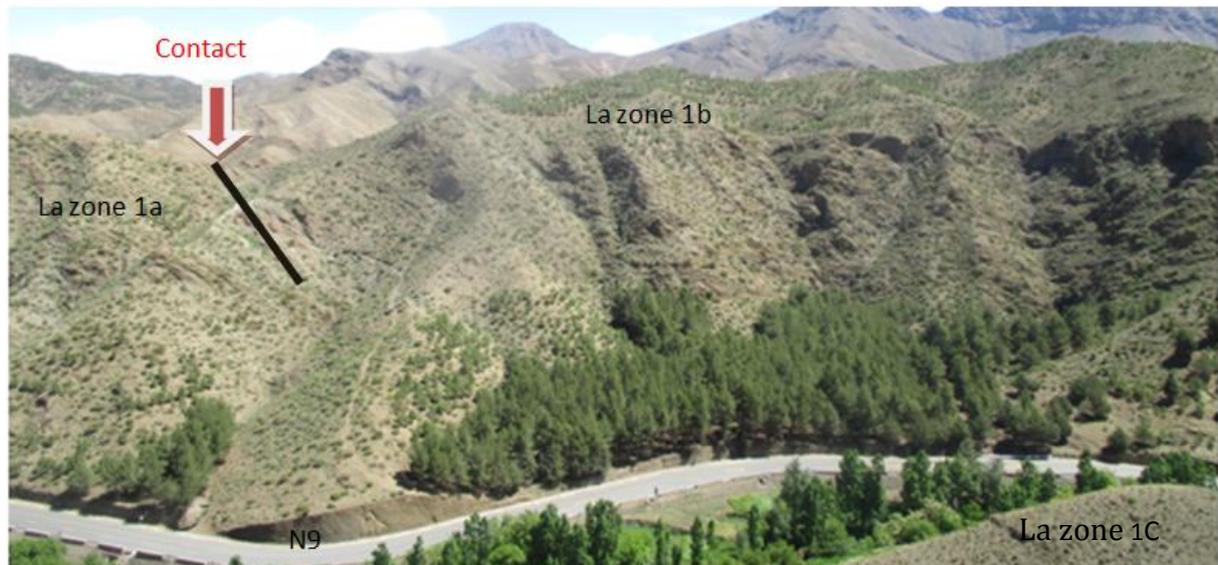
-ZONE B : formé d'une alternance des grés et des schistes, avec une différence au niveau de l'épaisseur entre eux (*par exemple : à la base de la zone B l'épaisseur entre ces deux formations est égale et plus vers le haut l'épaisseur varié de façon que les schistes deviennent négligeables devant les grés*), cette zone a subit une altération importante (voir l'annexe 1) surtout dans la partie la plus proche de contact, il y'a pas de déformation importante dans cette zone les couches sont subhorizontales mais ceci change quand on se proche du contact.

-ZONE DE CONTACT (A/B) : zone intéressante située entre la zone A et la zone B, cette zone est très déformée exprimée par beaucoup des structures plissées (voir l'annexe 2), et entrecroisées avec un changement important de direction et de pendage, c'est un contact anormal qui montre une déformation importante, la nature de se contact est importante car il sépare deux zone différentes comme on a vu précédemment.

Photo 3: Les différentes sous-zones de la zone 1

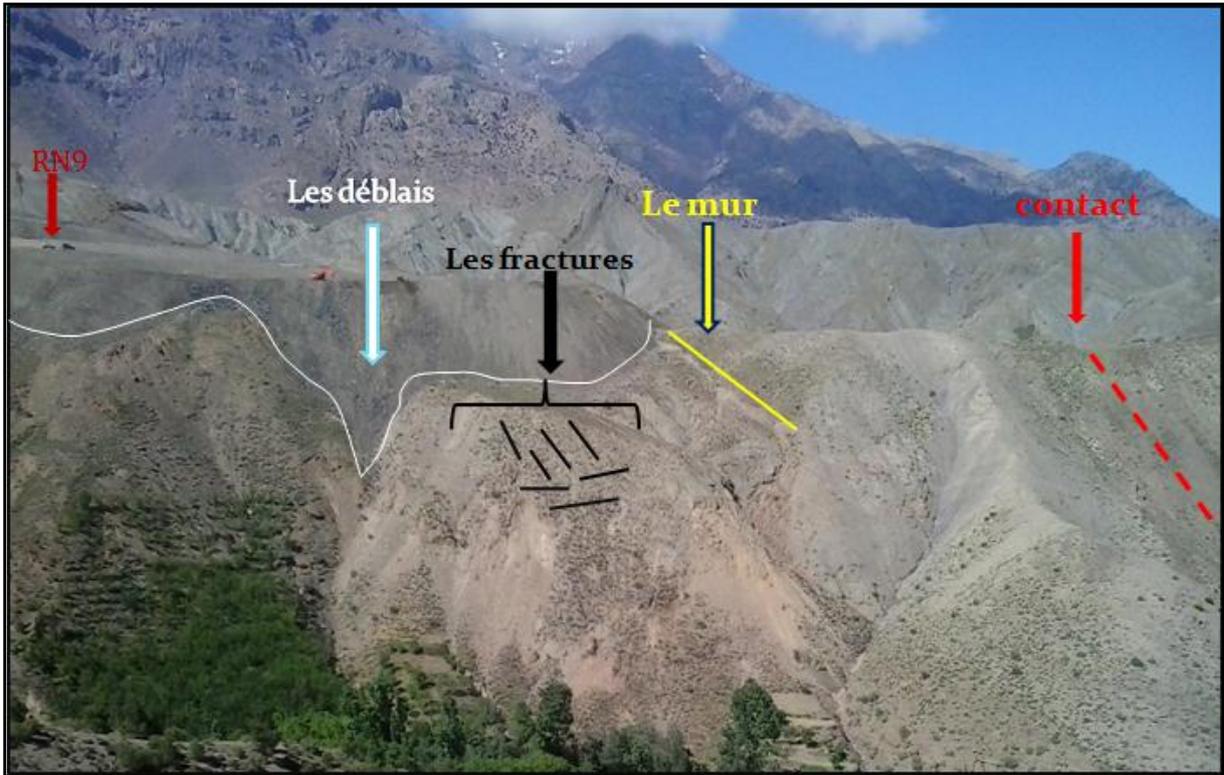
-ZONE C : il se trouve à l'autre côté de la route nationale RN9, c'est à dire vers l'Est il a une formation semblable à celle de la zone précédente(A), avec une zone altérée (grès rouge à noirâtre) et une autre non altérée on peut estimer que cette zone spécifiquement avant le mur est le prolongement de la zone précédente avec la continuité de contact (voir la photo 4), et des déformations exprimés par un changement important de direction et de pendage.

Photo 4: Vue panoramique de la sous zone 1c

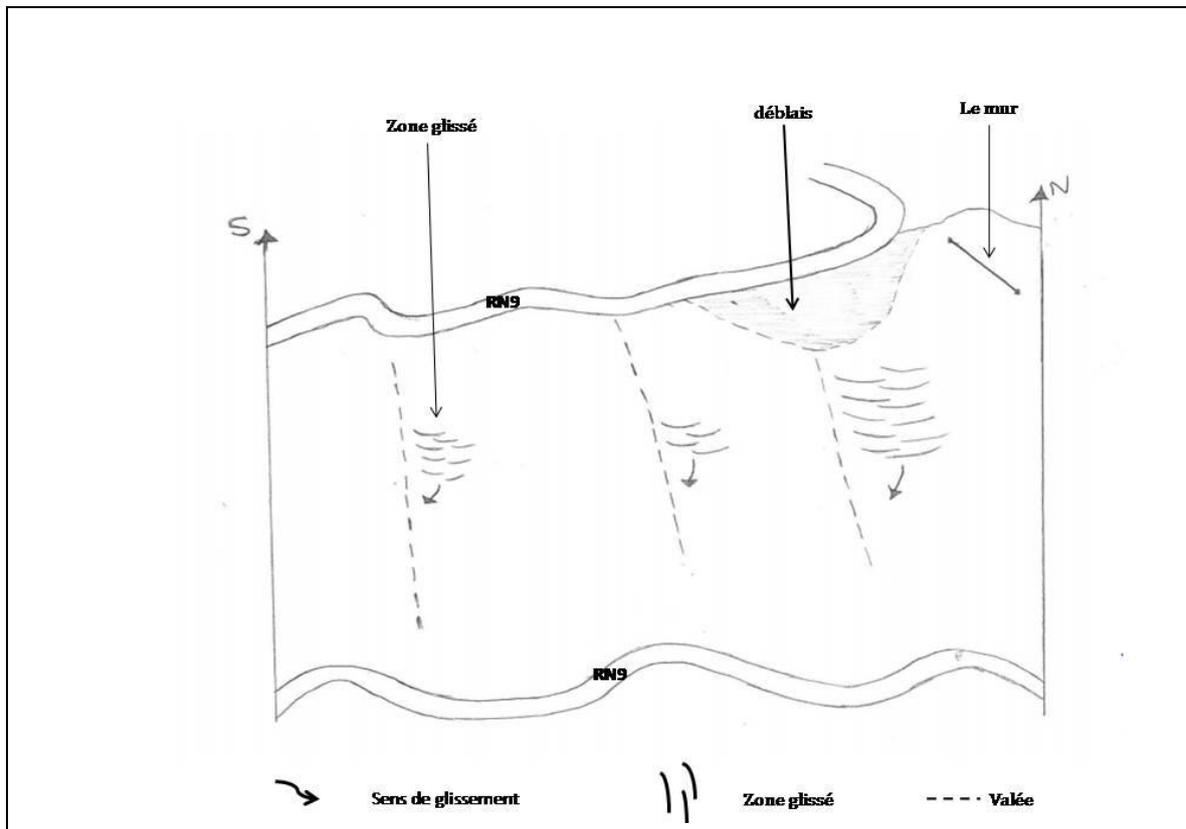
figure 3: Coupe géologique de la sous zone 1C

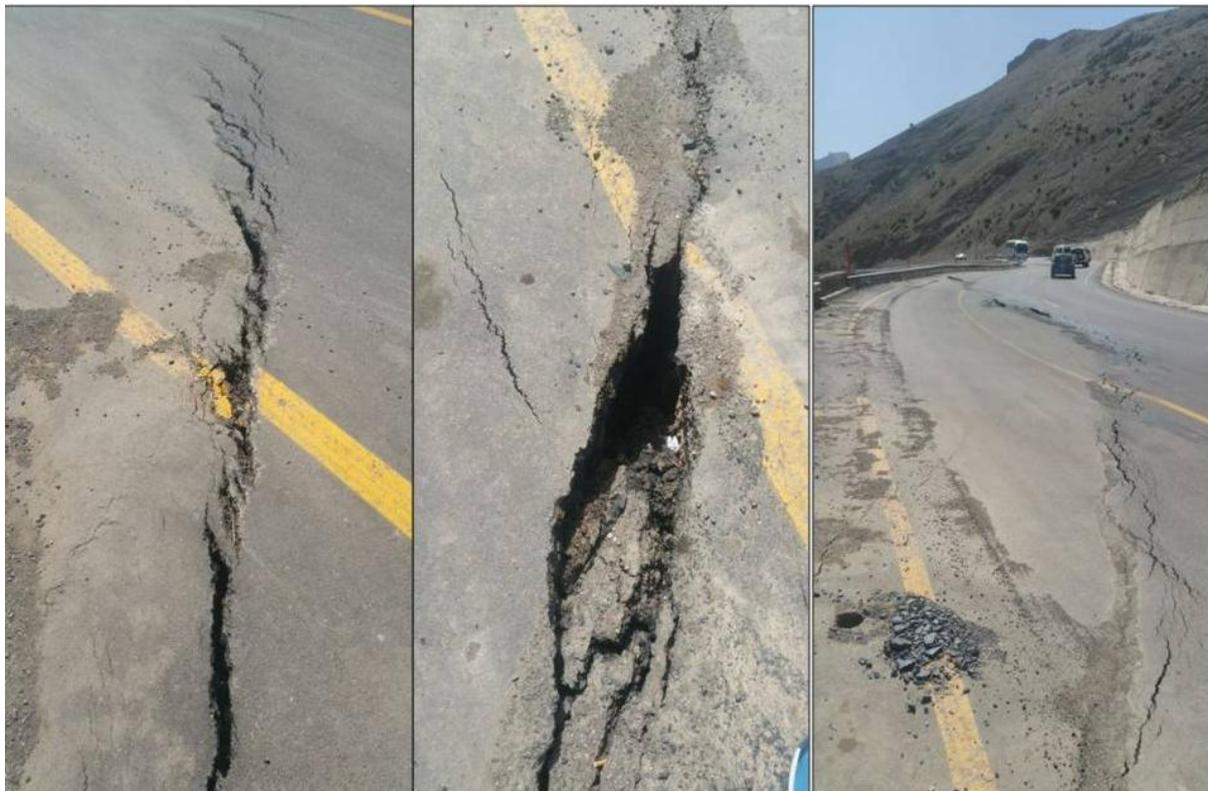
Aussi cette zone contient une masse énorme de déblais (issue des travaux d'aménagement de la RN9), ce qui peut expliquer la présence des ouvertures et des creux à cause de la surcharge de déblais au niveau de cette zone, la route fracturé et glissé vers le bas voir la photo 5.

Photo 5: Les fractures dans la route au niveau de la zone2

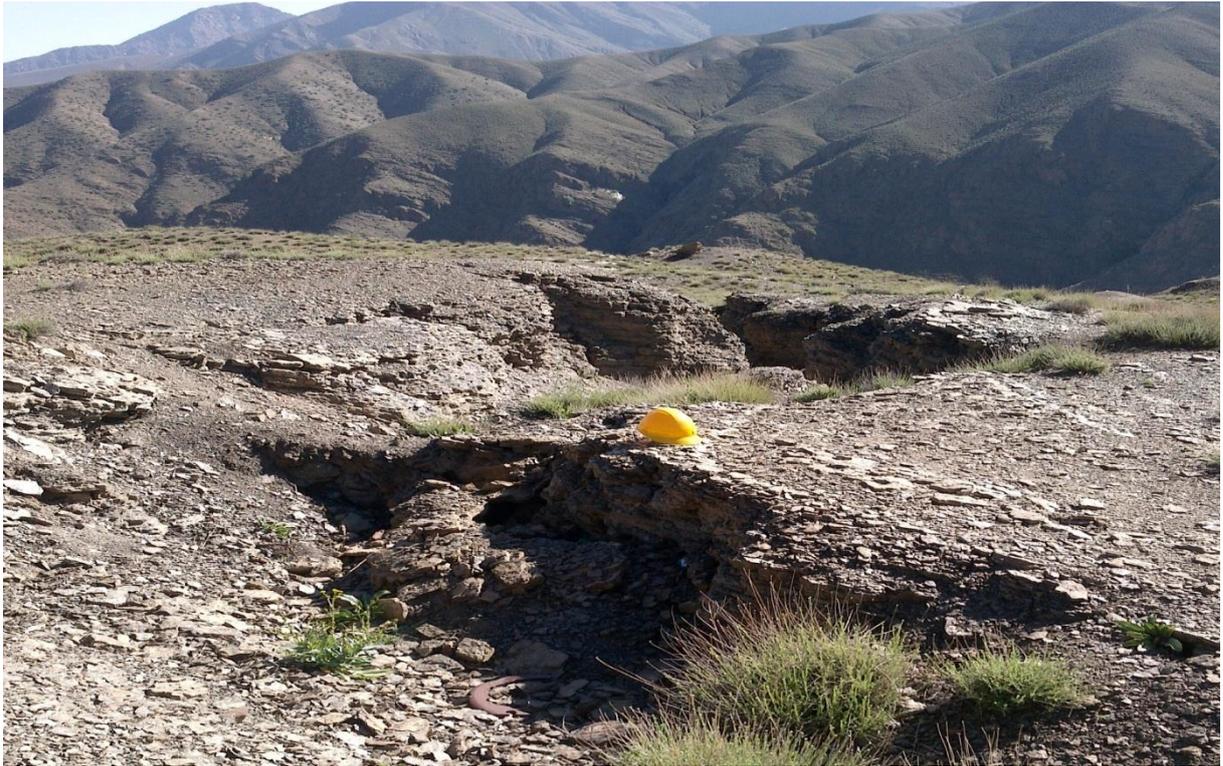
Photo 6: Un grande l'ouverture au niveau de la zone 3

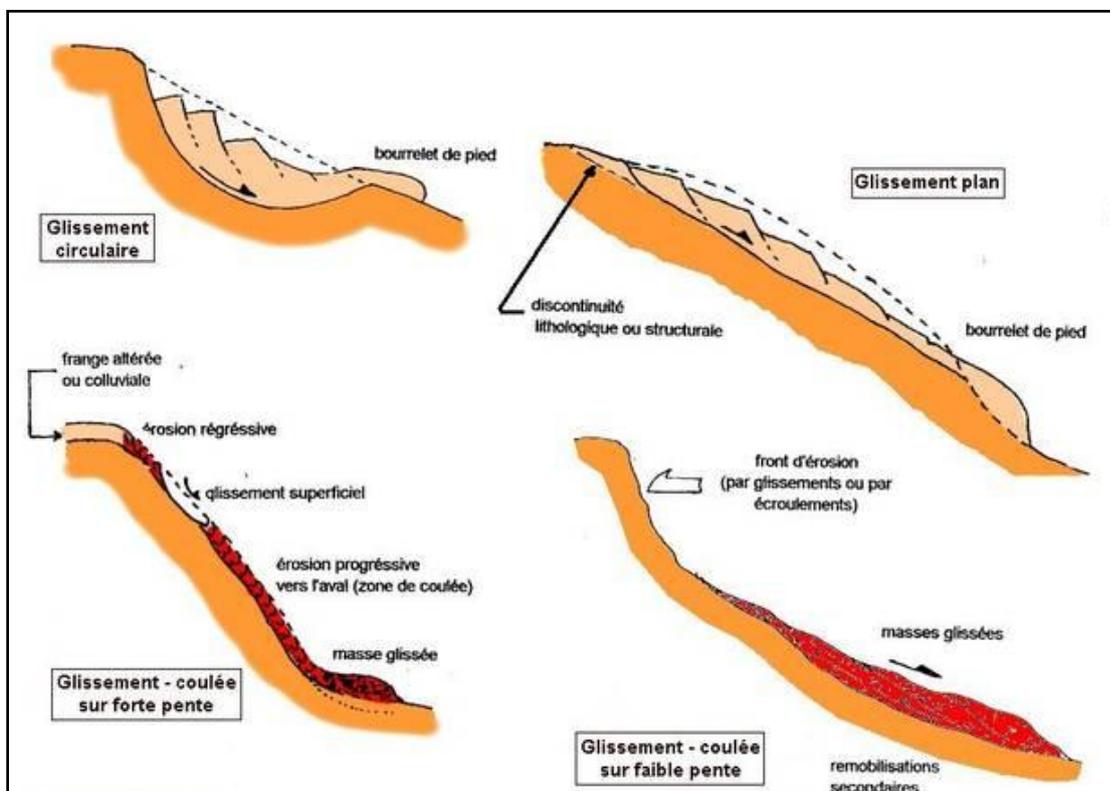
Trois types de glissement sont distingués en fonction de la géométrie de la surface de rupture voir la figure 4.

- glissement plan ou translationnel**, le long d'une surface plane.
- glissement circulaire ou rotationnel**, le long d'une surface convexe.
- glissement quelconque ou composite** lorsque la surface de rupture est un mélange des deux types.

figure 4: Schéma des différents type de glissements

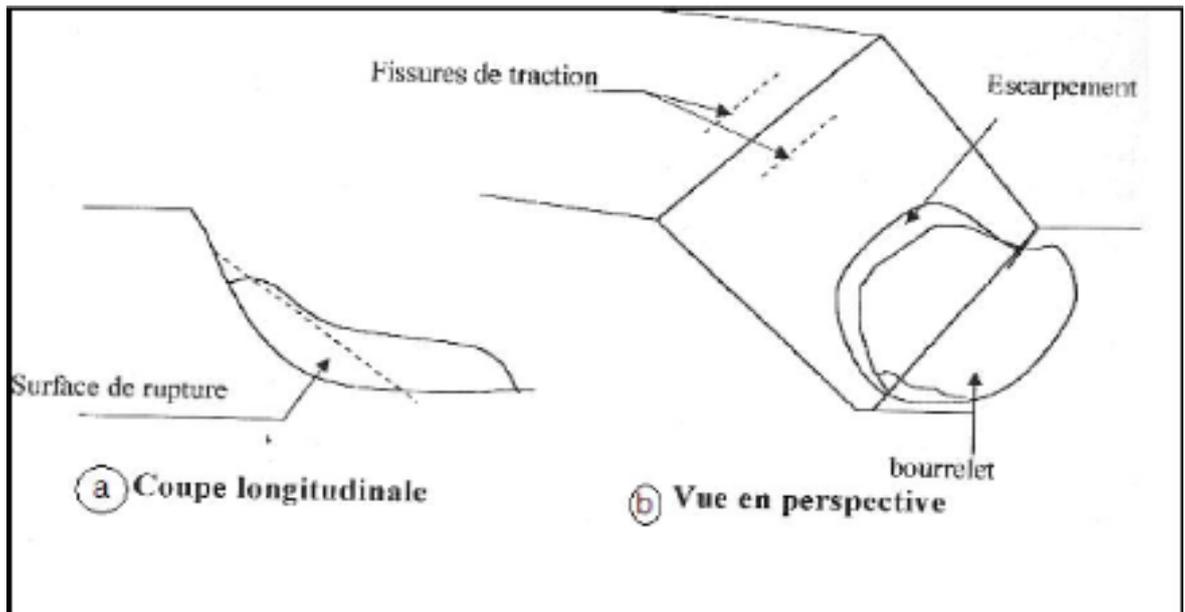
La surface de rupture à une forme simple et peut être assimilée à un cylindre dans la plupart des cas, il comprend :

- en tête des fissures de traction,
- un escarpement correspondant au départ de la surface de glissement.
- à la base, un bourrelet formé par des matières glissées.

figure 5: *Schéma de Glissement rotationnel simple*

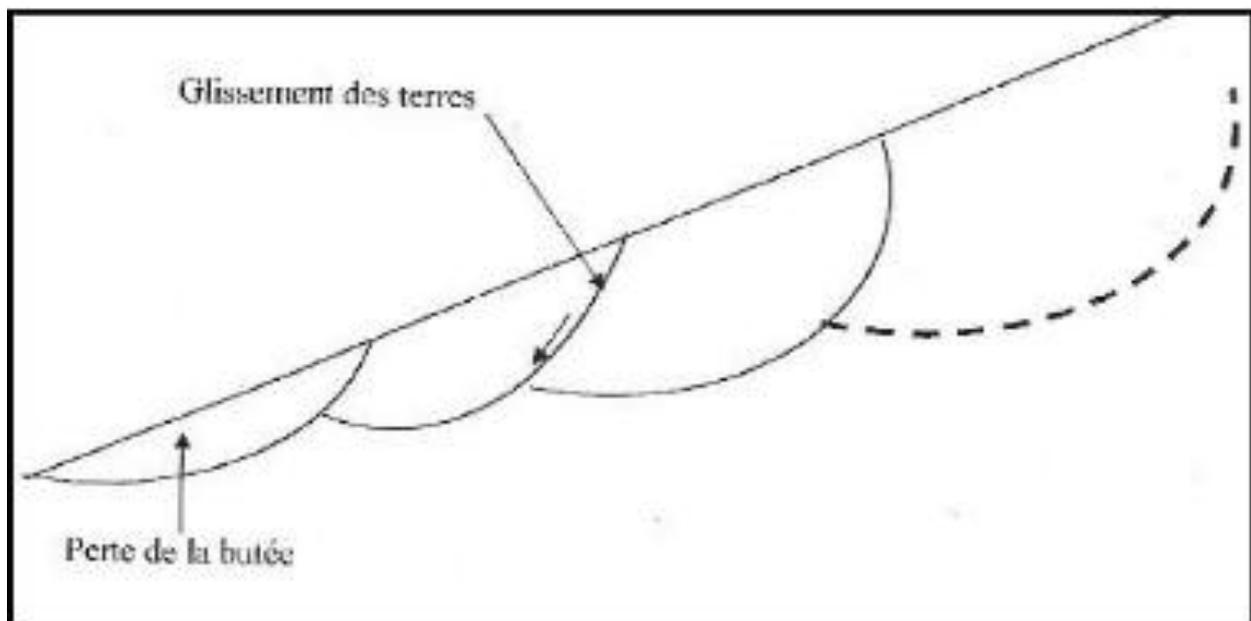
Il s'agit de glissements multiples « emboîtés » les uns dans les autres, dus à la suppression de la butée provoquée par le glissement précédent, ce qui entraîne ainsi des glissements successifs remontant vers l'amont.

figure 6: *Schéma de Glissement rotationnel complexe*

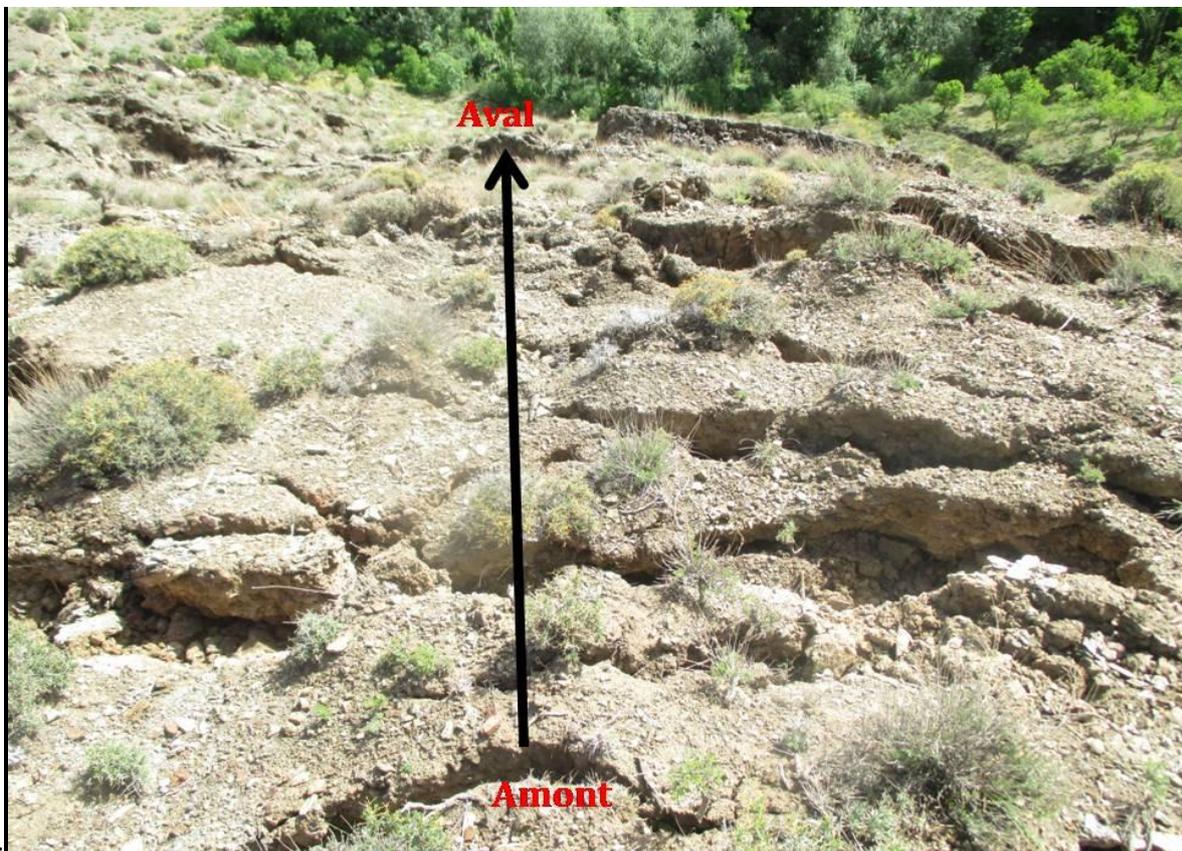
Ces déblais → augment l'intensité des glissements de terrain sous leur poids. une grande partie de terrain sous jacent risqué de se glisser.

Photo 7: Un grand glissement au niveau de la zone 1

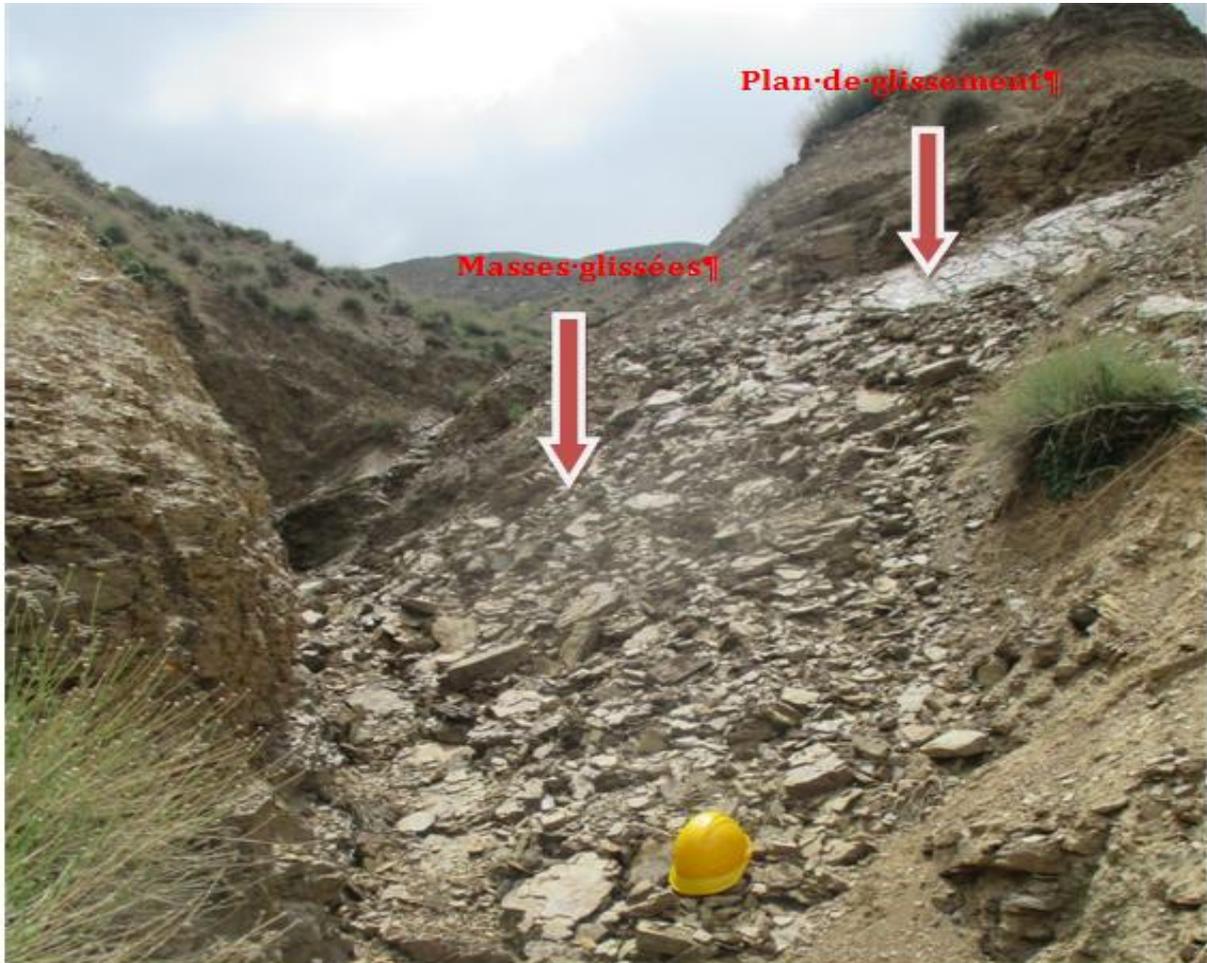
Ce type de glissement existe dans la zone 1, les surfaces de glissement en général sont des niveaux gréseux compétant voir la photo 8.

Photo 8: Glissement de plan au niveau de la sous zone 1c

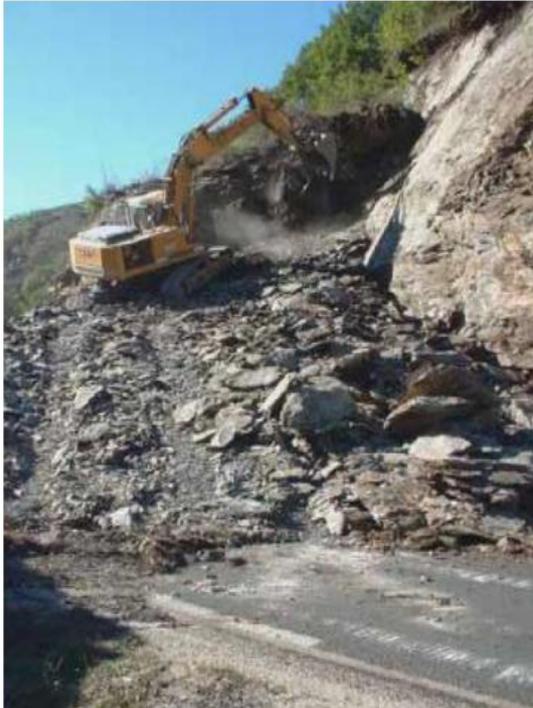
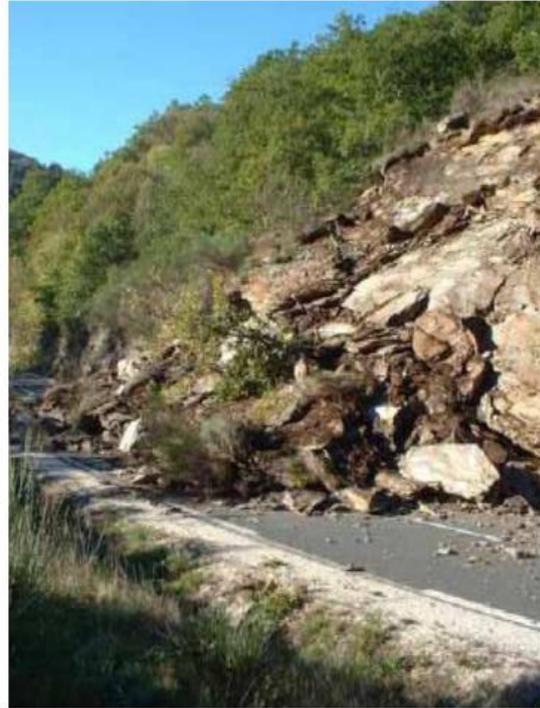
Photo 9: Élimination des masses instables et des masses éboulées

- ✓ suppression de la masse (voir la photo 9).
- ✓ stabilisation / confortement (soutènement, ancrage, béton projeté, filet ou grillage plaqué et ancré).
- ✓ drainage (de surface, profond).
- ✓ végétalisation (grillage ancré et mélange de paille, bitume et semences).

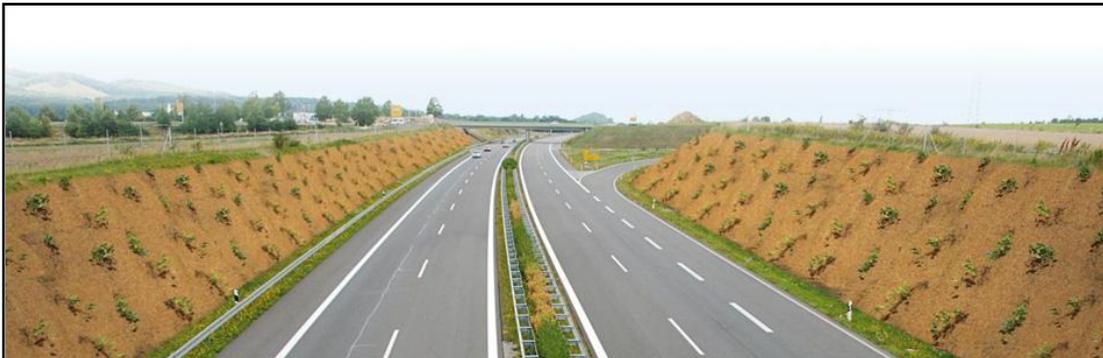
Photo 10: Technique des paillages au niveau des talus routière

Cette technique consiste à protéger les tatus (ou parties des talus) à risque d'érosion, par le recouvrement d'un paillage à base de jutes textiles ou tout autre matériau similaire biodégradable. Cette technique peut être utilisée pour corriger intégralement les talus de faible à moyenne dimension, bien érodés de grands talus ou sur les talus d'échangeurs.

Cette technique nécessite des rouleaux de géotextile à fibres naturelles biodégradable ou de jute des semences d'espèce végétale, comprenant des plantes d'arbres et arbustes.

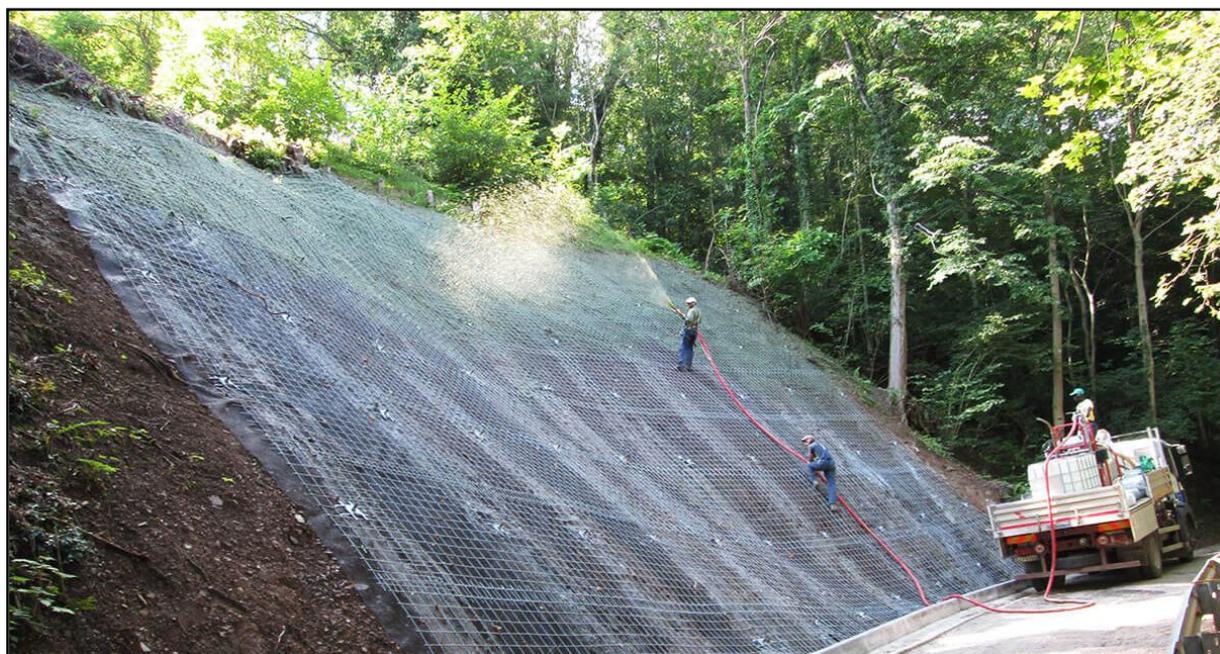
Photo 11: Les grillage fixée au des talus routière

Cette technique consiste à étendre de la paille sur la surface du talus sur une couche d'environ 5 à 10 cm, après avoir semé un mélange de semence d'arbustes et de vivaces. Au préalable, la parcelle aura été fertilisé par un engrais composé de base de N, P et k. la paille, une fois étendue sur la sol est fixée avec un grillage en fer fin et à maille moyenne. Cela permet d'éviter sa disposition par le vent ou son entrainement vers le bas du talus. La paille joue un rôle de protecteur contre l'érosion et constitue un milieu favorable pour le développement des plantes. De fait, au stade jeune, elle crée un microclimat favorable à la germination des semences et un substrat cellulosique pour emmagasiner l'eau. Par la suite, elle se transforme par dégradation biologique, en matière organique.

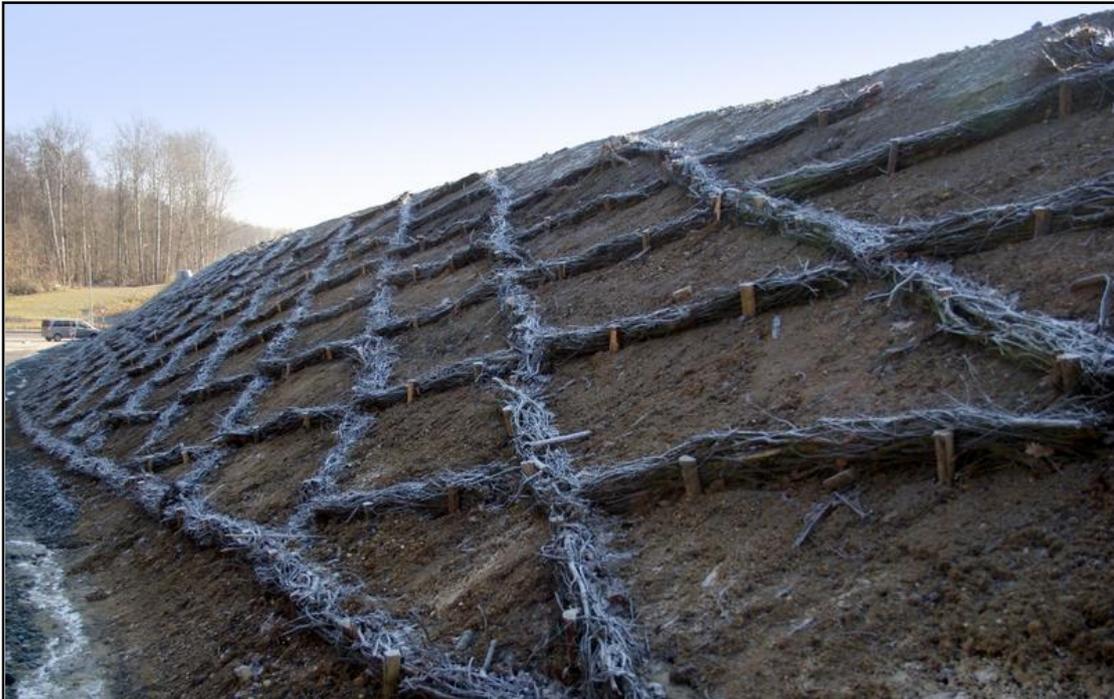
Photo 12: Plaques de roseaux en quinconce au niveau des talus

laborieuse, mais cela permet d'ériger un dispositif à la fois esthétique et efficace pour lutter contre l'érosion à la fois hydrique et éolienne voir la photo 12.

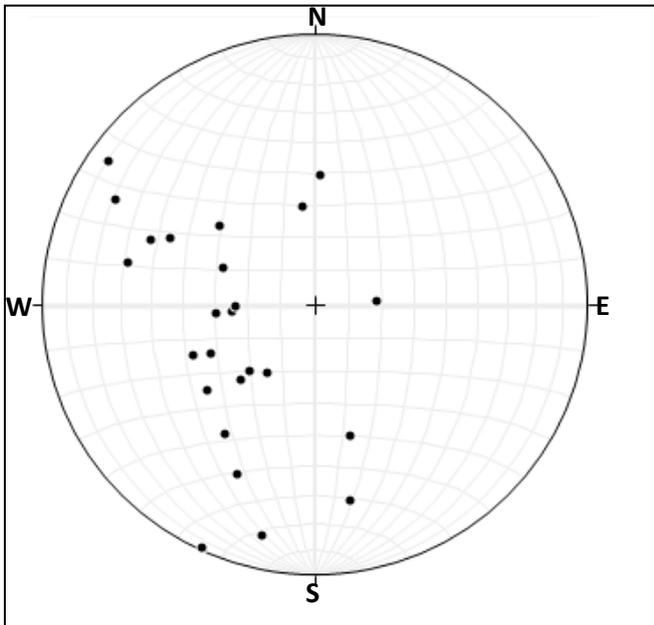
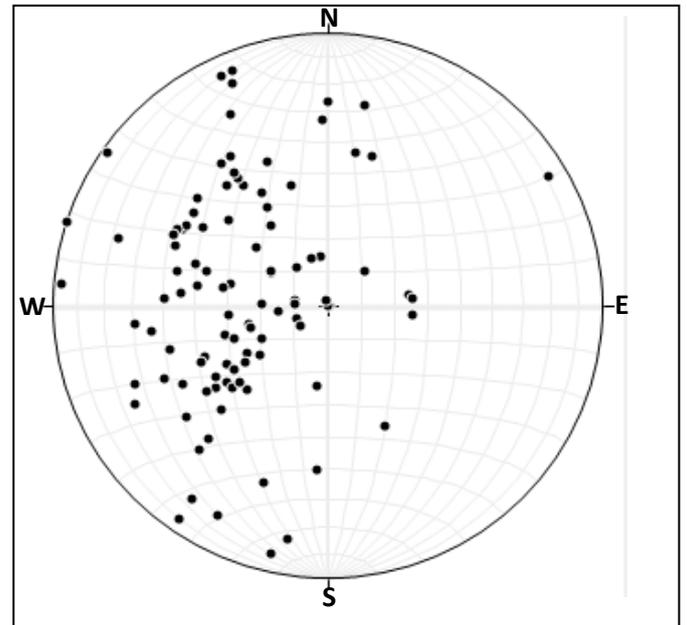
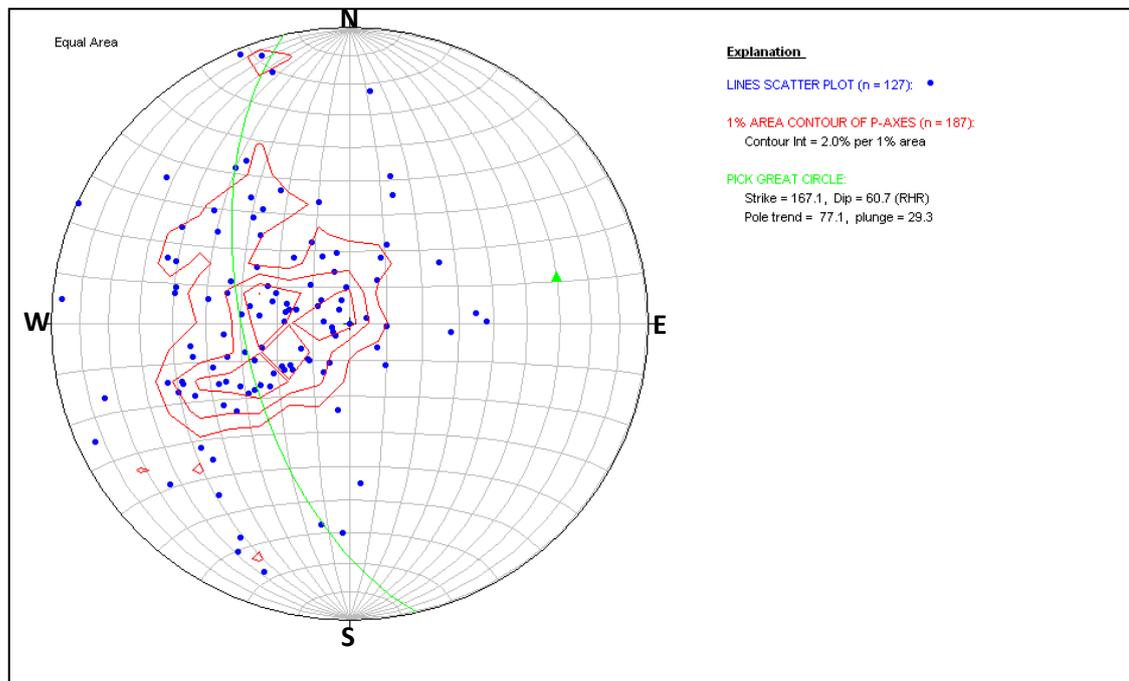
figure 7: Image stéréographique de la S1 dans la zone 2

figure 8: Image stéréographique de la S1 dans la zone 1

figure 9: Image stéréographique de la schistosité de la zone 1et 2

La projection stéréographique des pôles de la zone 1 et 2 sur canevas de Wulf (hémisphère inférieur), montre une large dispersion des pôles surtout la cote l'Ouest du canevas.

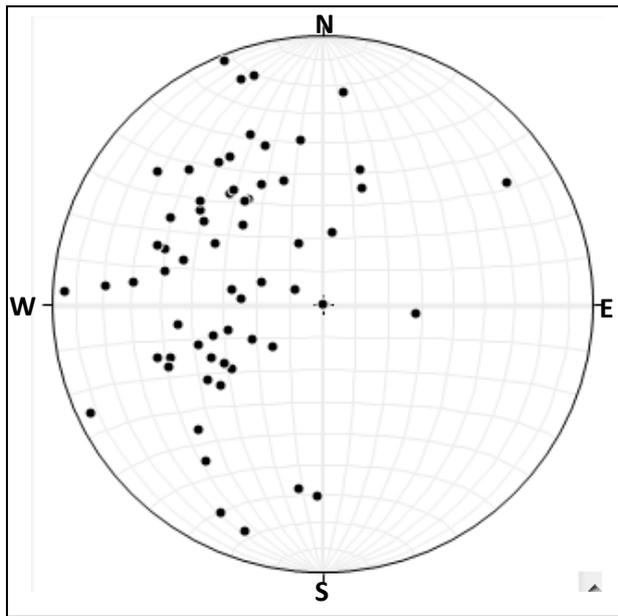
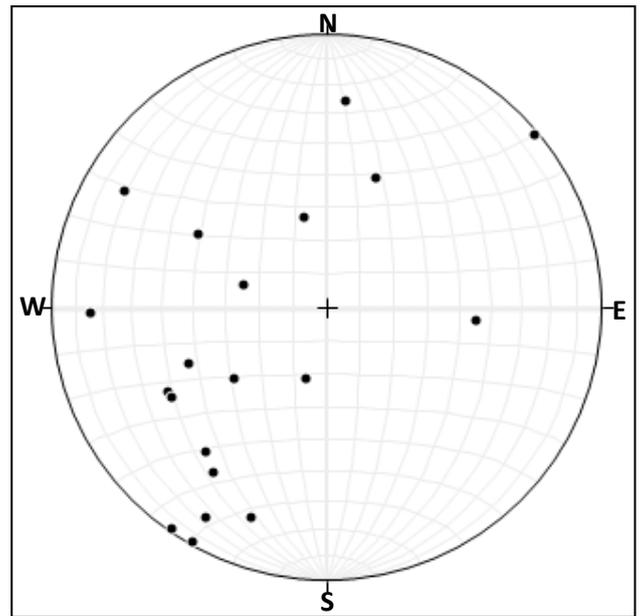
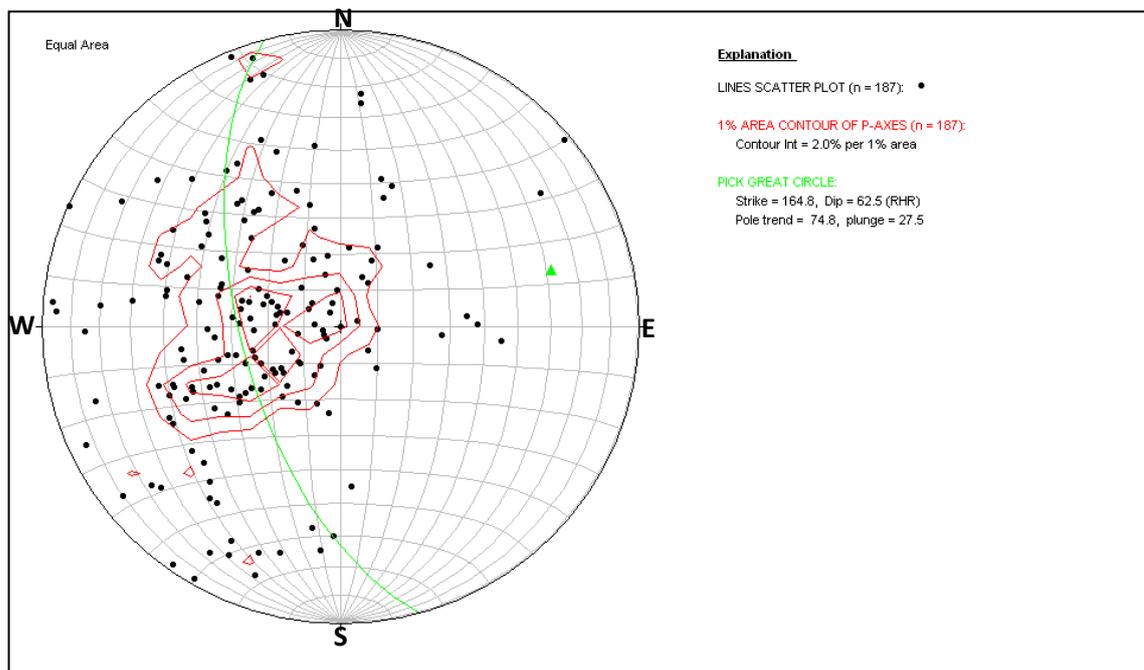
figure 10: Image stéréographique de la S0 dans la zone 1

figure 11: Image stéréographique de la S0 dans la zone 2

figure 12: Image stéréographique de la stratification de la zone 1 et 2

La projection stéréographique des pôles de la stratification (hémisphère inférieur), montre une dispersion du point sur le canevas de Wulf surtout du côté l'Ouest de canevas.

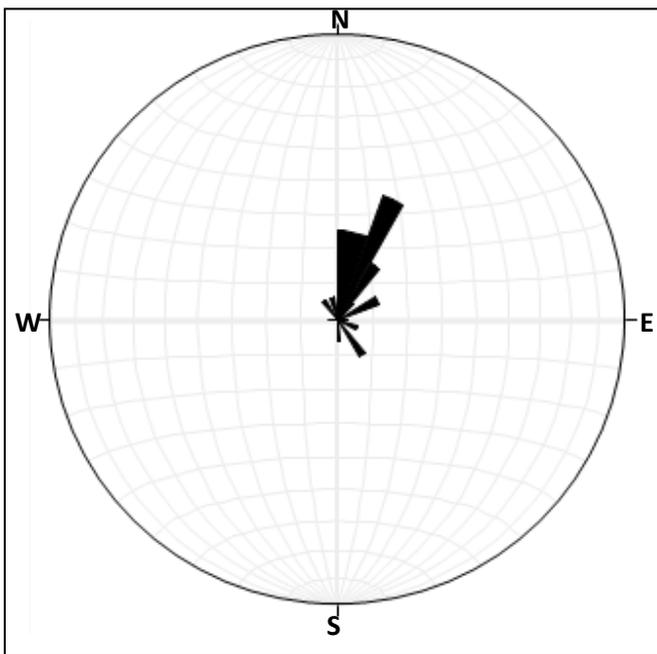
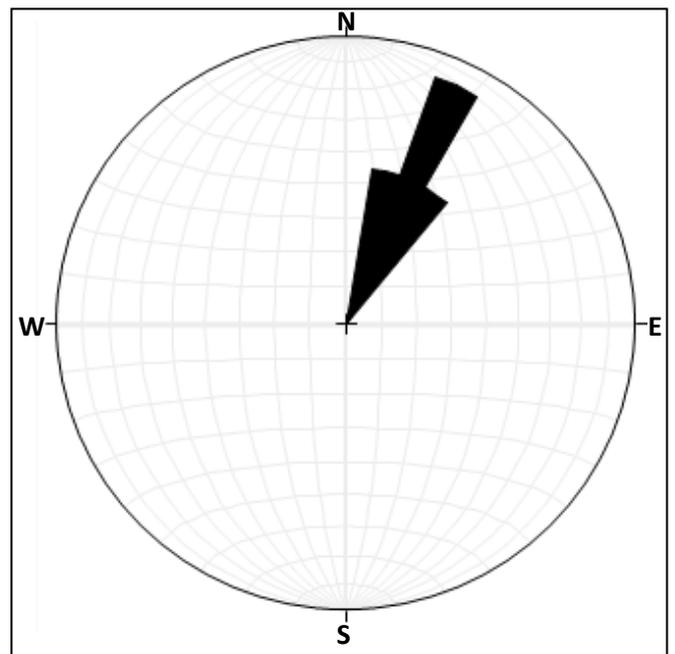
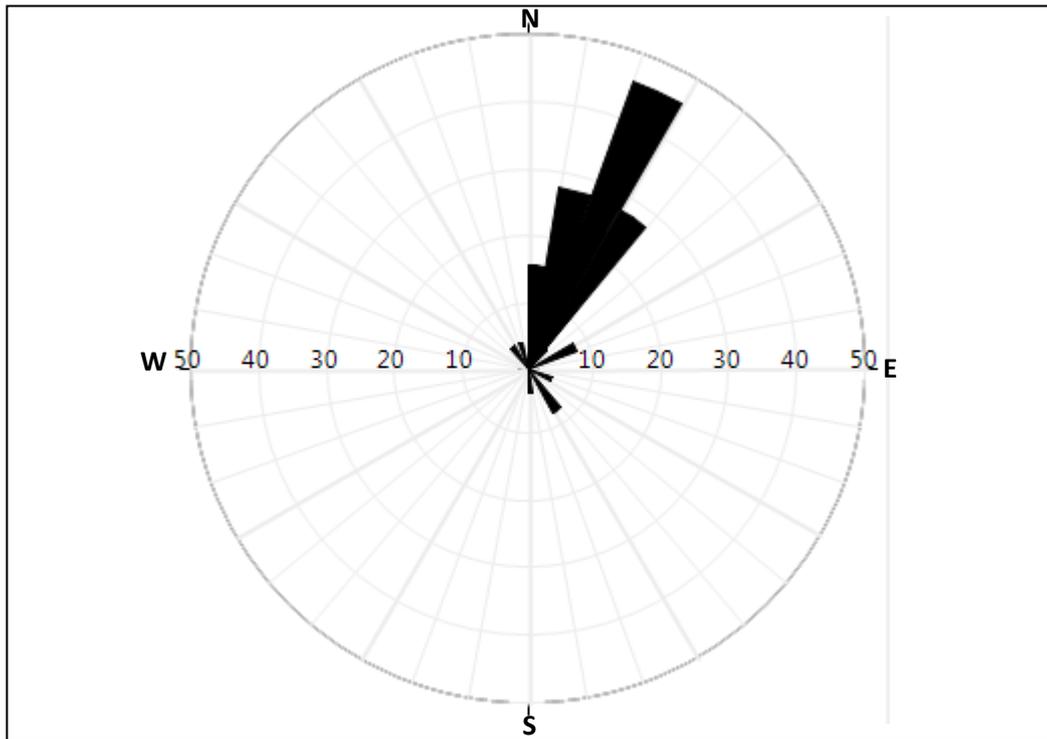
figure 13: *Image stéréographique des fractures de la zone 1*

figure 14: *Image stéréographique de mur de la zone 1*

figure 15: *Image stéréographique des fractures et de mur de la zone1*

La projection stéréographique du rose diagramme des fractures de la zone1 (hémisphère inférieur), montre la différente direction sur le canevas de Wulf.

Les fractures montrent différentes directions N-S, SE-NW (7%) et ENE-WSW (10%) avec ce pendent la dominance de la direction NNE-SSW (45%) avec dominance N25 lié à la même phase de déformation avec dominance de N25 lié à la même phase de déformation.

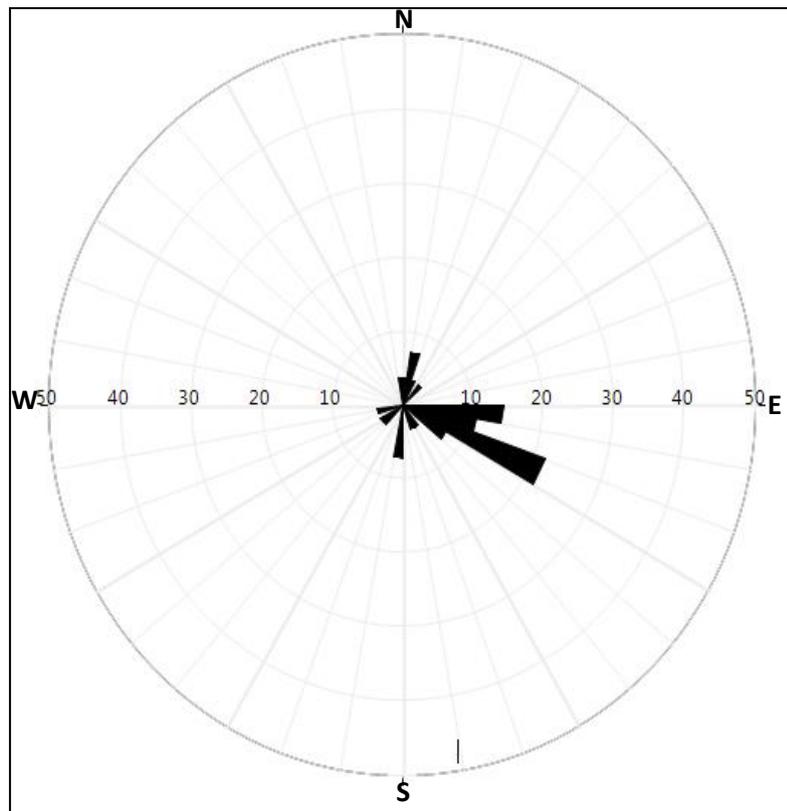
figure 16: *Image stéréographique des diaclases de la zone3*

Zone3 : deux familles de diaclases qui se distinguent :

- une direction E-W à NW-SE(N115) dominante 22%.
- une direction mineure 8% N-S(N15).
