UNIVERSITÉ CADI AYYAD
FACULTÉ DES SCIENCES ET TECHNIQUES
GUÉLIZ-MARRAKECH

Licence Sciences et Techniques en Géologie Appliquée aux Ressources

**ÉTUDE GÉOLOGIQUE DES GLISSEMENTS DE TERRAIN
ENREGISTRÉS AU NIVEAU DE TISHKA
(RN9, MARRAKECH-OUARZAZETE)**

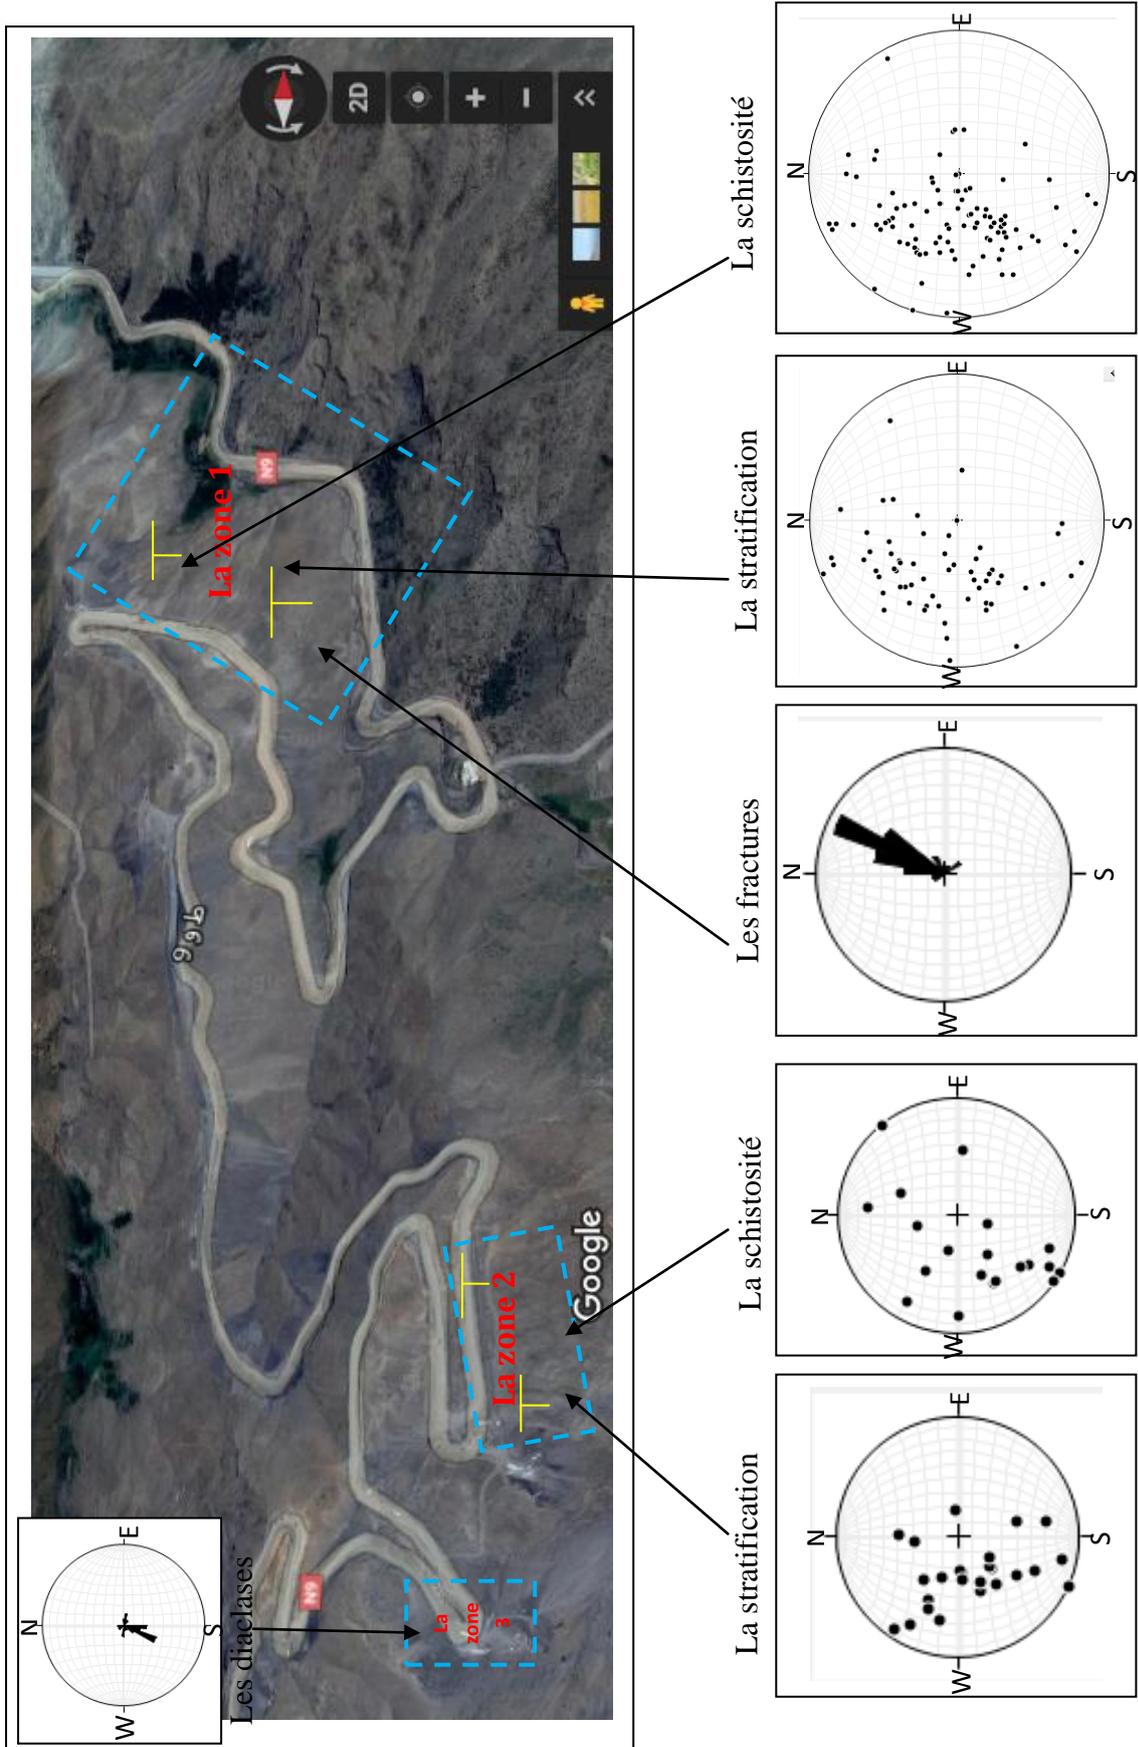
Photo 13: La projection stéréographique de différent structures liée à la localisation de notre zone d'étude

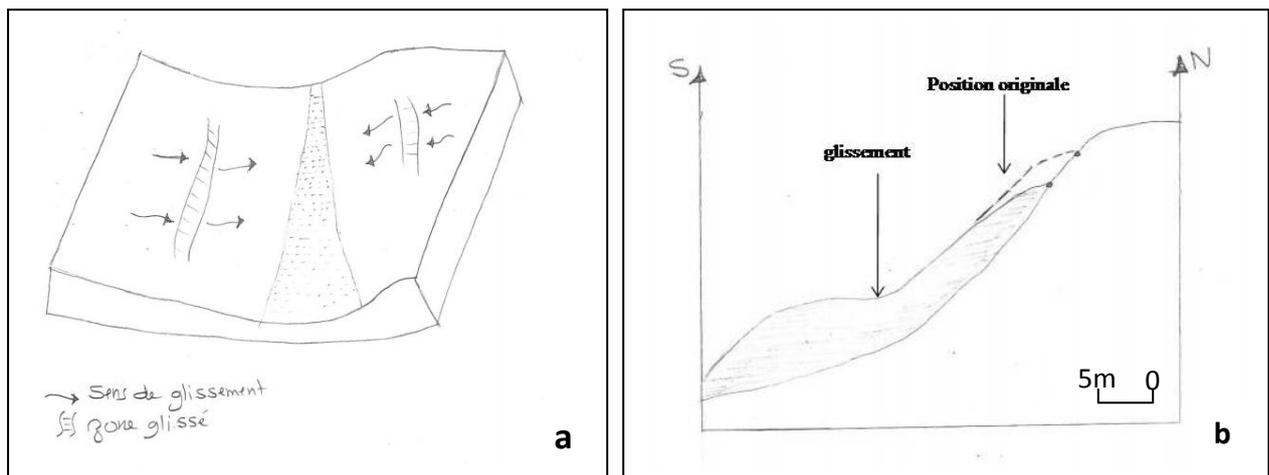
- ✓ La première hypothèse suppose que l'instabilité de cette zone est causée par Les glissements sont aussi amorcés par les contacts entre schiste très altérés et ceux plus sains surtout dans les fortes pentes.
- ✓ Selon la deuxième hypothèse, l'instabilité de cette zone est liée à les glissements sont greffés sur les contacts régionaux de direction SW-NE.
- Dans le terrain on peut noter un réseau complexe des diaclases et des fractures associés a des grands glissements (fig. 17) greffés sur les contacts régionaux de direction SW-NE.

figure 17: Schéma de glissement au niveau de la sous zone 1c en 2D (schéma b) en 3D (schéma a)

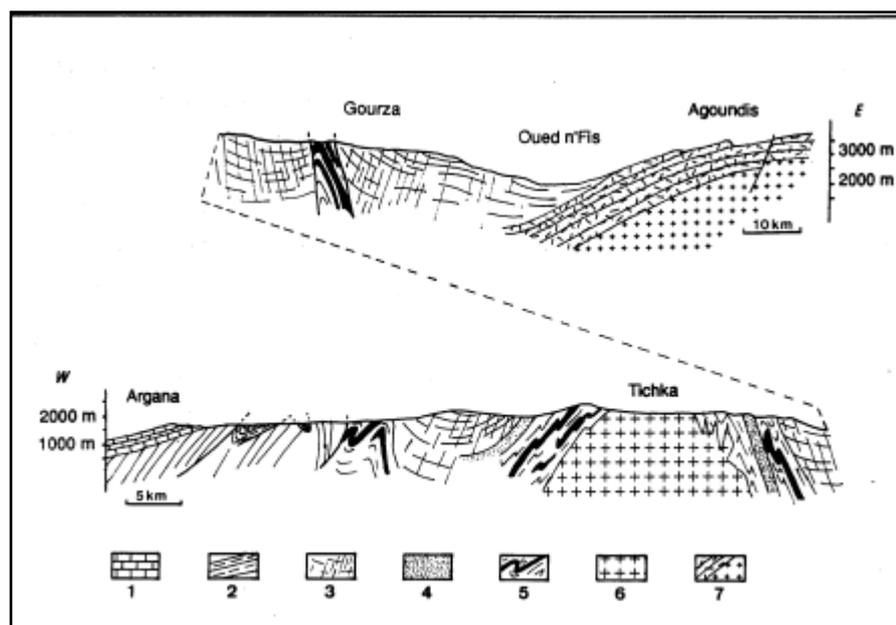
figure 18: Coupe schématique dans le paléozoïque du Haut Atlas entre le couloir d'Argana à l'Ouest et l'Agoundis à l'Est (d'après Schaer, 1967).

1 : Permo-Trias, 2 : Siluro-Dévonien, 3 : Cambro-Ordovicien ± schistosé, 4 : Cambrien volcanique, 5 : Cambrien inférieur à niveaux calcaires, 6 : "granite" du Tichka, 7 : laves, Tufs et granites du Précambrien III.

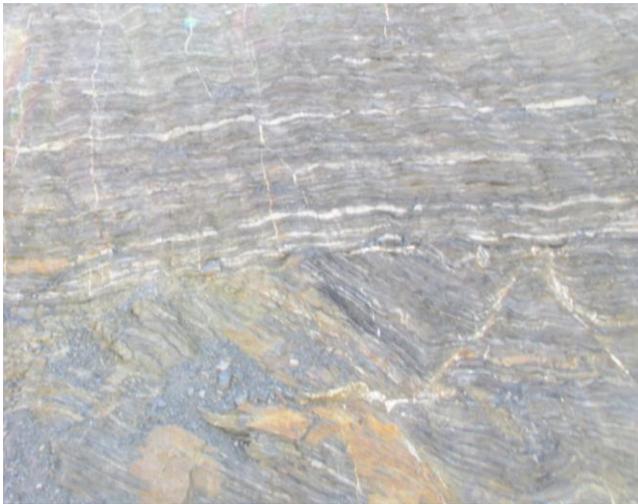
Photo 1 : diaclyse à remplissage siliceuse au niveau de la zone 3

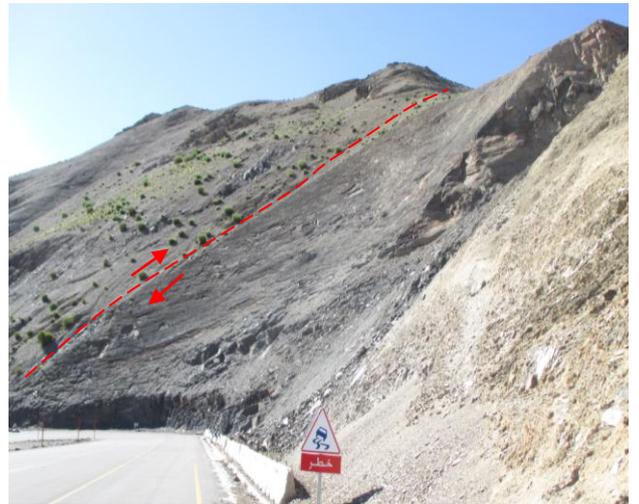
Photo2 : décrochement au niveau de la zone3

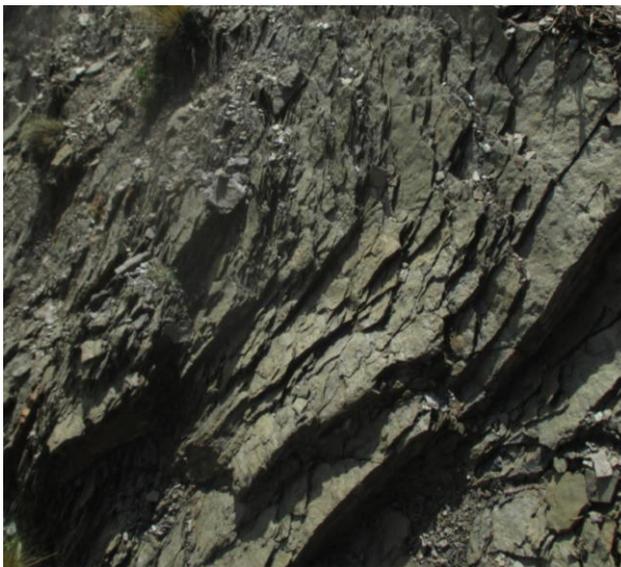
Photo3 : alternance des grés et les schistes au niveau de la sous zone 1a

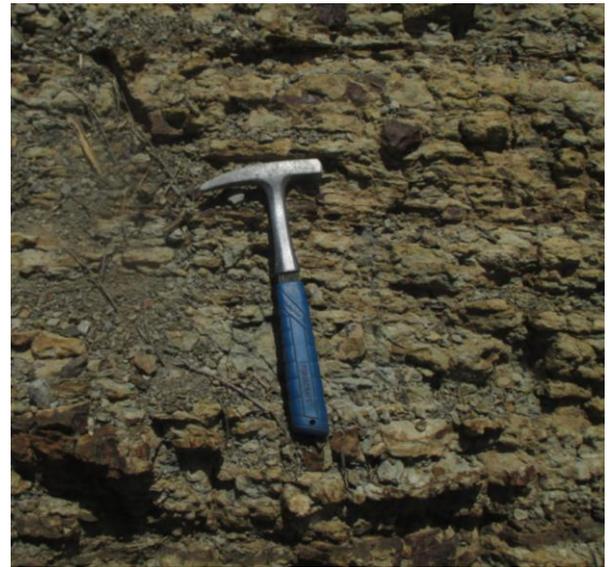
Photo 4 : altération au niveau de la sous zone 1b

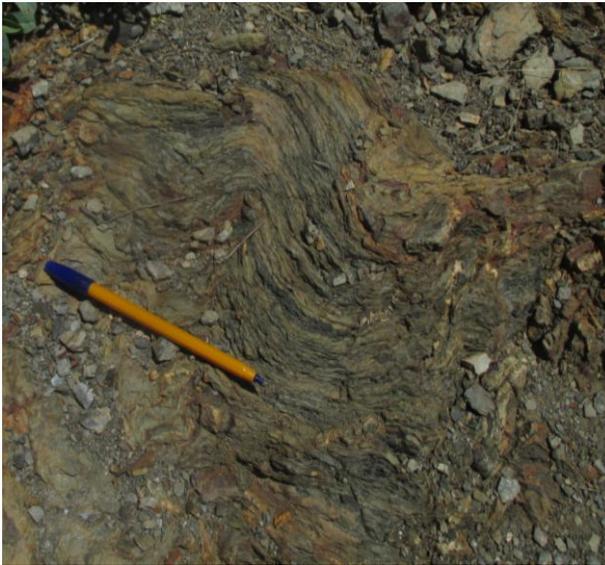
Photo 5 : microplis au niveau du contact

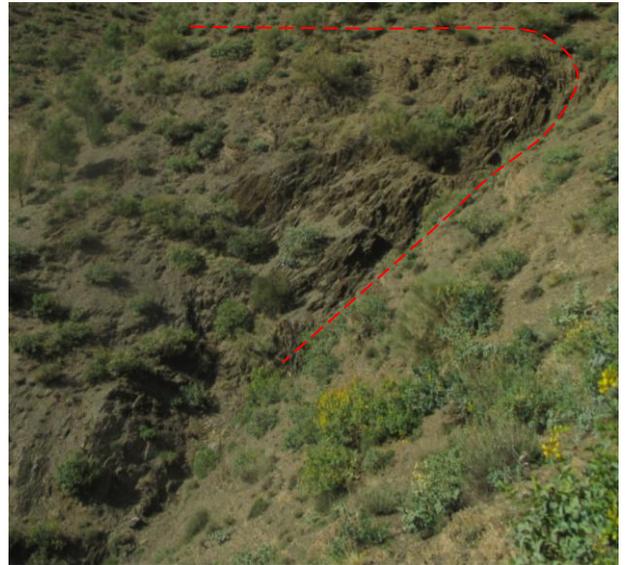
Photo 6 : plis au niveau de la zone 1a

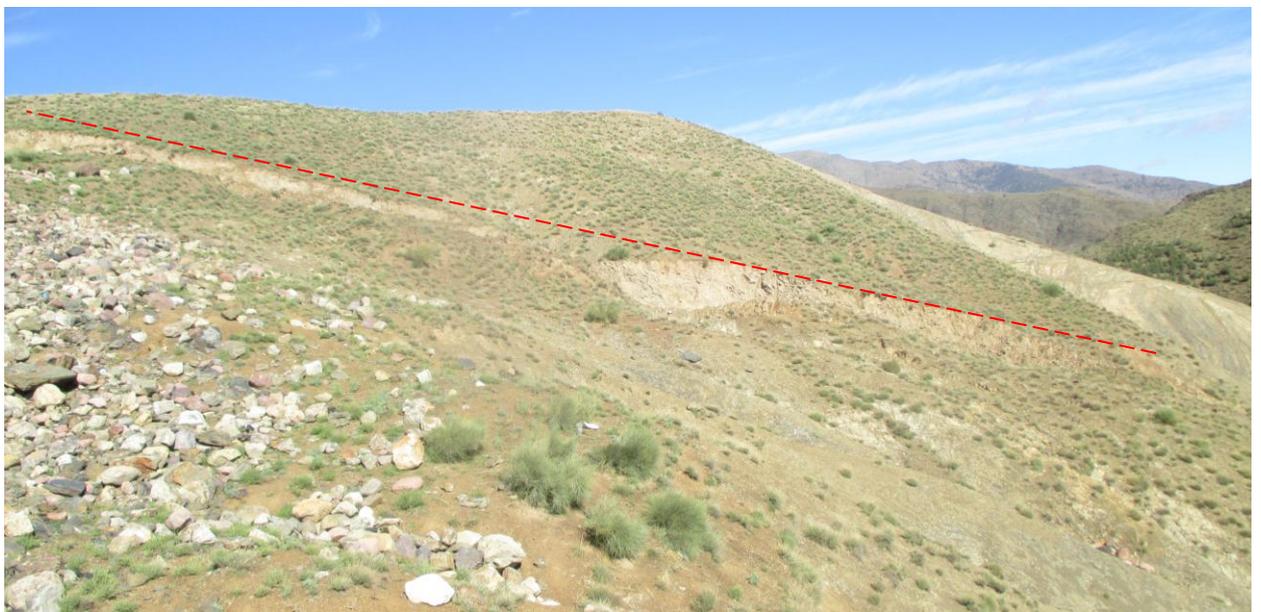
D'autre côté on note la présence des ouvertures à différents échelles et orientations, le plus important c'est l'orientation de mur N24 (voir l'annexe 2). la profondeur de quelques ouvertures peut atteindre 3 à 5 mètres, ces ouvertures est résulte des glissements de terrain, on remarque à cette zone la présence d'une masse énorme de déblai (issue de travaux d'aménagement de la route national N°9), sur le haut de montagne ce qui peut donner une proposition que la force de ces déblai peut donner une surcharge qu'a engendrée le glissement de terrain caractérisé par une résistance limité (schiste), et qui diminué automatiquement en présence de la pluie ou circulation des fluides.

Photo 7 : une grande ouverture (le mur) au niveau de la sous zone 1c

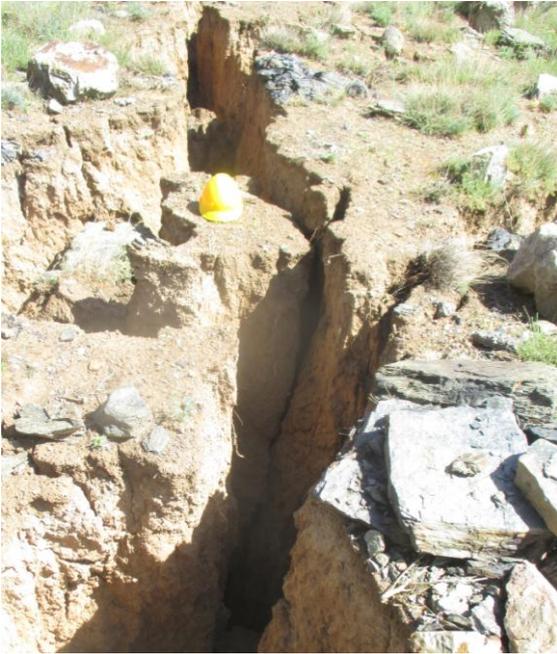
Photo8 : ouverture au niveau de la sous zone 1c

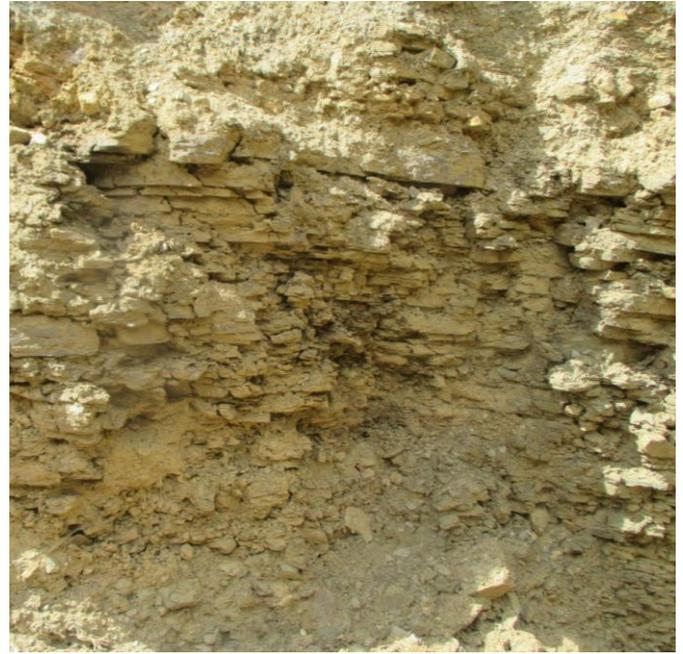
Photo9 : alternance des grés et des argiles au niveau de la sous zone 1c

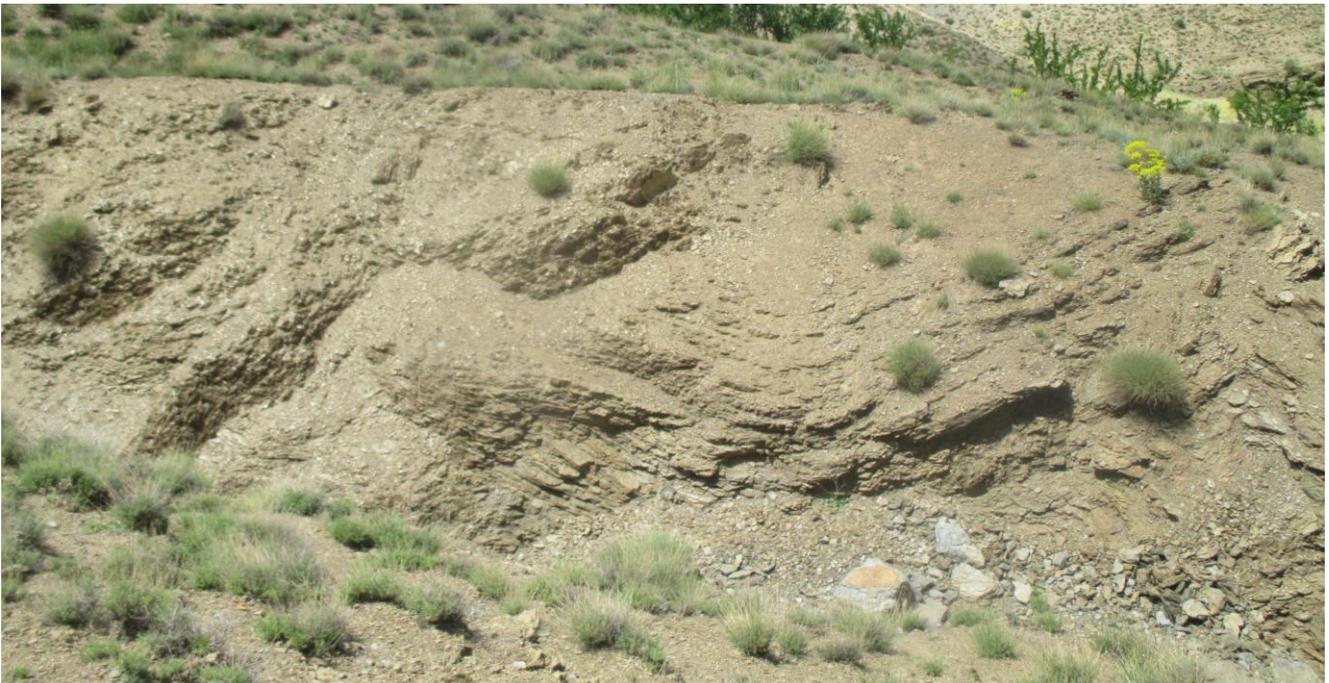
La déformation dans cette zone est importante est plus évidente dans les vallées exprimer par des gros structures plissées synclinales et d'autres anticlinales voir (voir annexe 3).

Photo 10 : plis anti/synclinale au niveau de la sous zone 1c

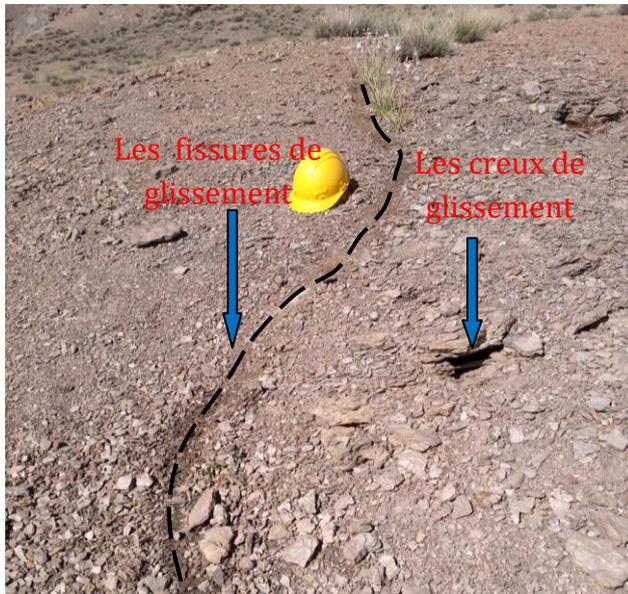
Photo 11 : les creux et les fissures au niveau de la zone2

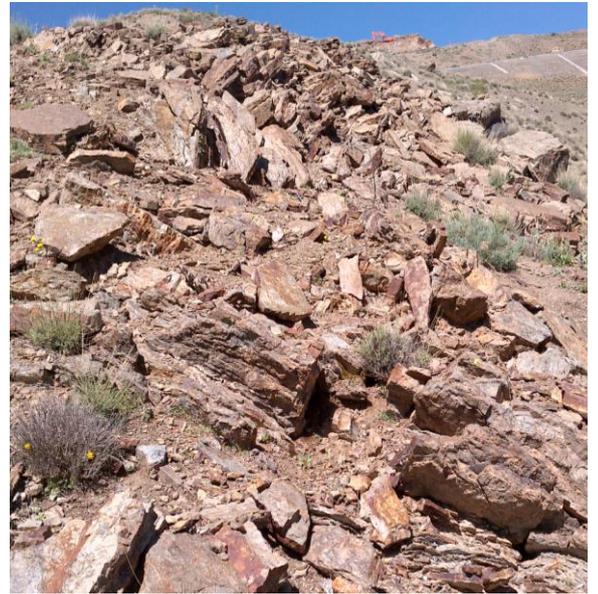
Vers l'aval de la montagne il y'a une énorme quantité des déblais de schiste et de grès qui vient de l'amont à cause des glissements (voir l'annexe 4).

Photo 12 : glissement au niveau de la zone2

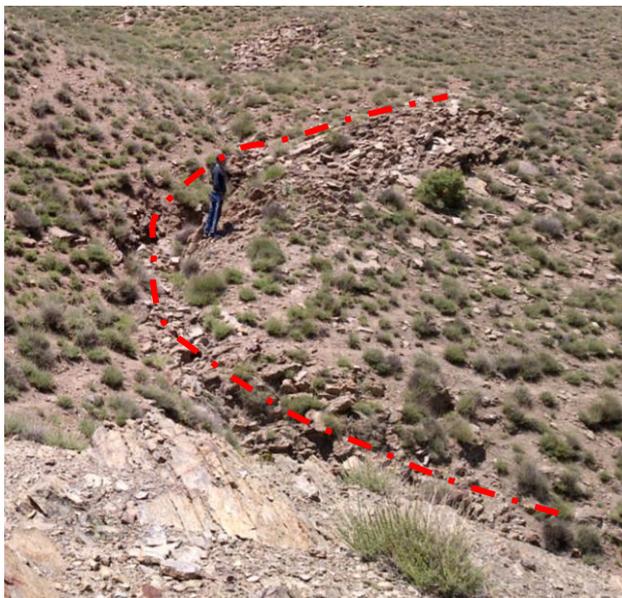
De point de vue déformation on note la présence de structures plissées, la plus important de ces structures est un pli avec une charnière faillé et fracturé (voir l'annexe 4), ce qui montre une déformation intense.

Photo 12 : plis à charnier faillé au niveau de la zone2

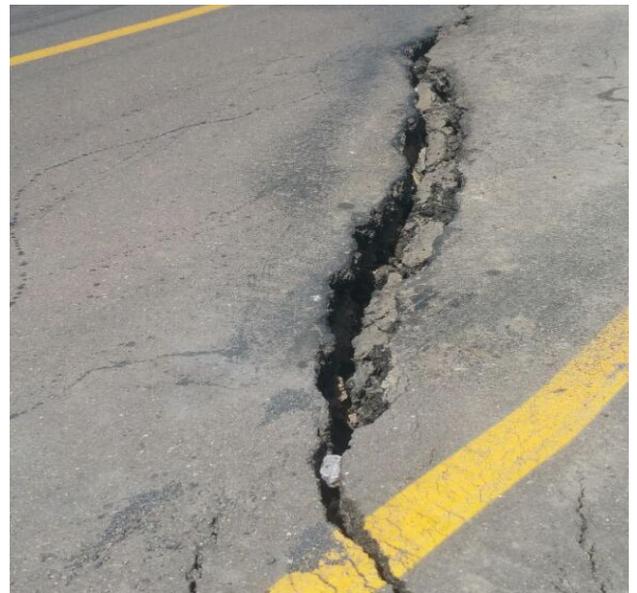
Photo 13 : fracture dans la route au niveau de la zone 2

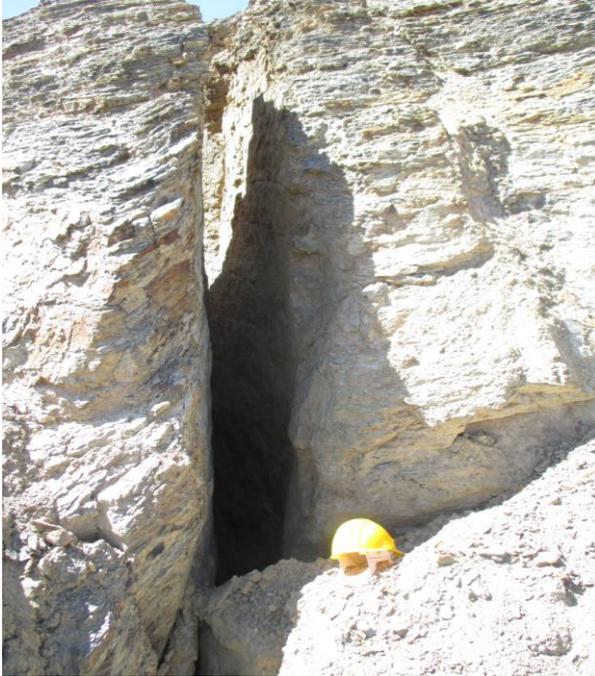
Photo14 : une grande fissure au niveau de la zone 3

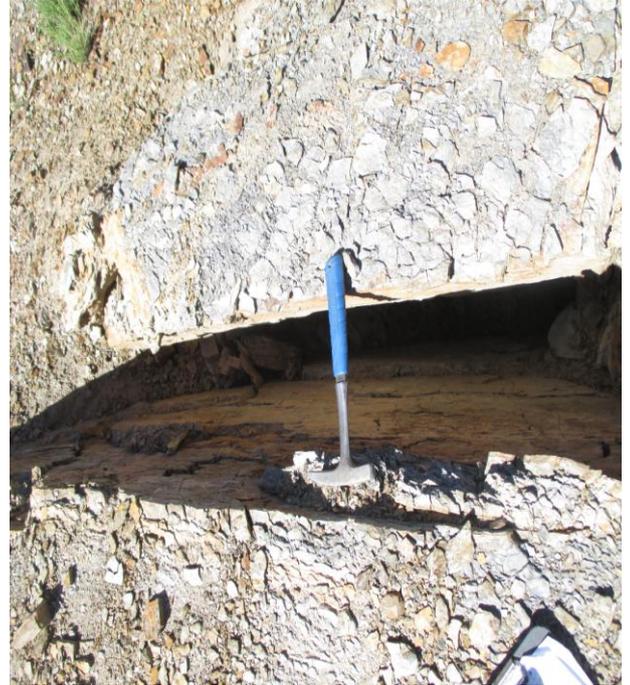
Photo15 : ouverture au niveau de la zone3

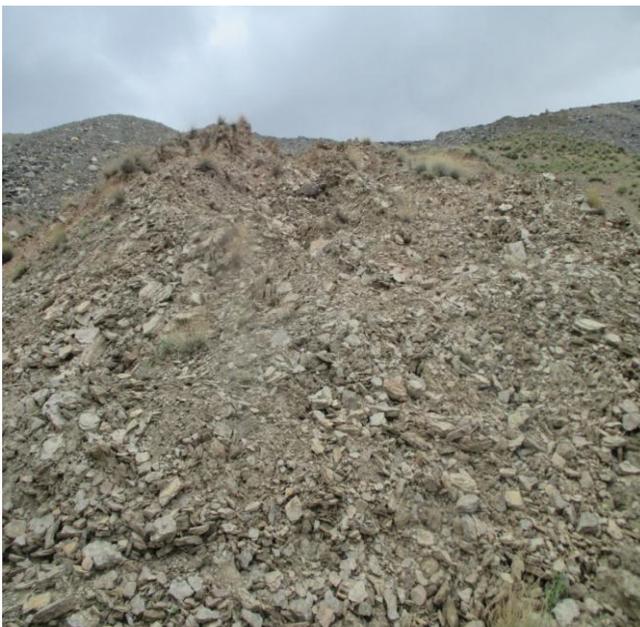
Photo 3 : glissement au niveaux de la zone 1
