Eau & Environnement

Projet de fin d'étude

L'évaluation des ouvrages de correction mécanique et de lutte contre l'érosion, le cas du bassin versant de l'Ourika (Maroc).

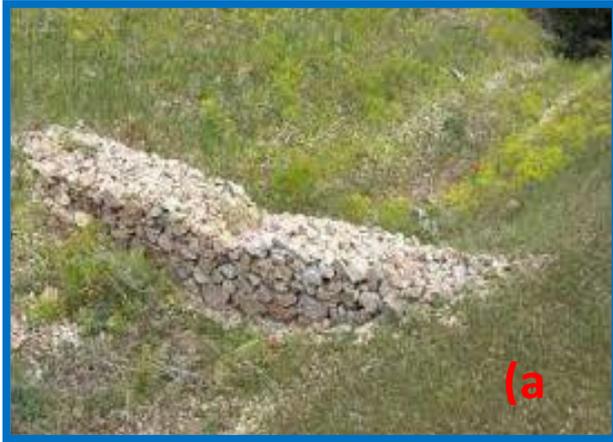
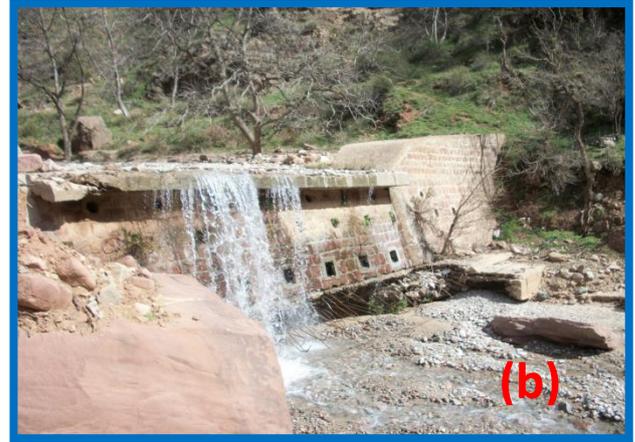
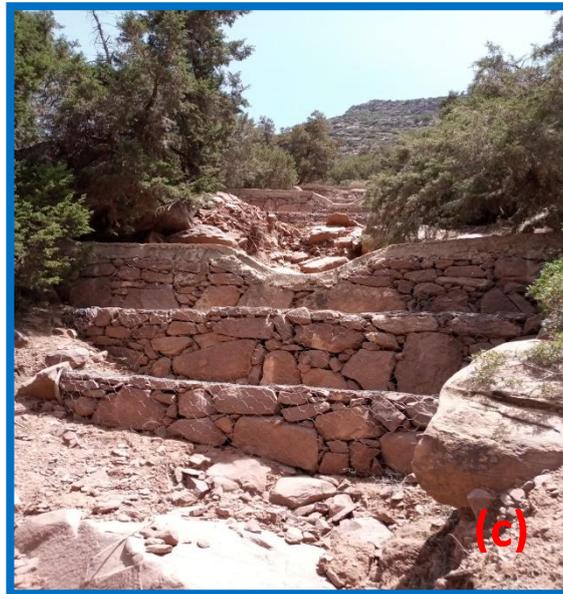
- ❖ Matériaux durs non poreux ni friables.
 - ❖ Pierre de diamètre supérieur au moins de 1,5 fois de la grosseur des mailles.
 - ❖ Les dimensions de l'ouvrage (hauteur et largeur) sont en fonction de la largeur et profondeur de la ravine.

- ❖ De préférence la hauteur de l'ouvrage ne doit pas dépasser les 3 mètres.
-
- **Les seuils en maçonnerie ou en béton** : Ce sont des barrages très solides construits en bétons dans les talwegs ayant une section étroite (généralement ne dépasse pas 25 m), et une pente supérieure à 10 %. Selon **Nahal (1975)**, ces seuils sont utilisés pour des écoulements importants et pour des hauteurs de chute supérieure à 3 m. Ce type d'aménagement est déconseillé dans les terrains excessivement gréseux et poreux (danger d'érosion latéral qui augmente avec la plus forte perméabilité du terrain), et leur coût très élevé.. Pour assurer une solidité suffisante au seuil il faut les ancrés dans les berges de la ravine d'une manière réfléchie (pour transmettre une bonne partie de la pression), et qu'il soit bâti sur des fondations profondes.

Figure 3: (a); Seuil en pierres sèches, (b); Seuils en maçonneries, (c); Seuils en gabions

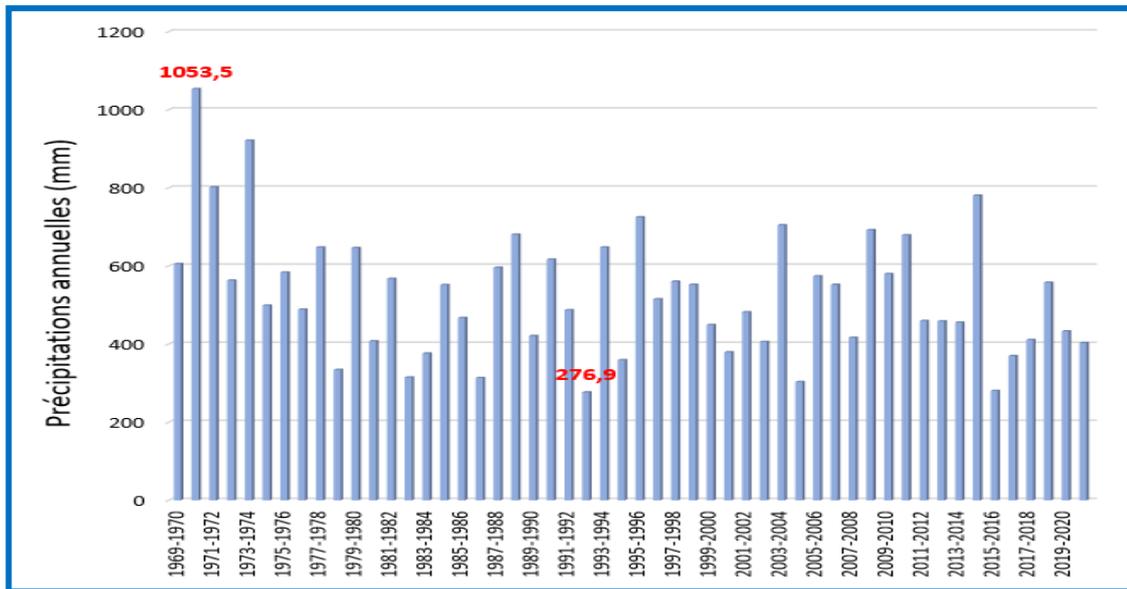
Figure 9: Précipitations annuelles d'Aghbalou 1970/2021 en (mm).

Au cours de la durée qui s'étant depuis 1970 jusqu'à 2021, la pluviométrie a connu une forte irrégularité interannuelle, traduite par le climat semi-aride de la zone d'étude. D'après cette courbe on en déduit que les années exceptionnellement pluvieuses sont les années 1970-1971, 1973-1974 et 1995-1996.

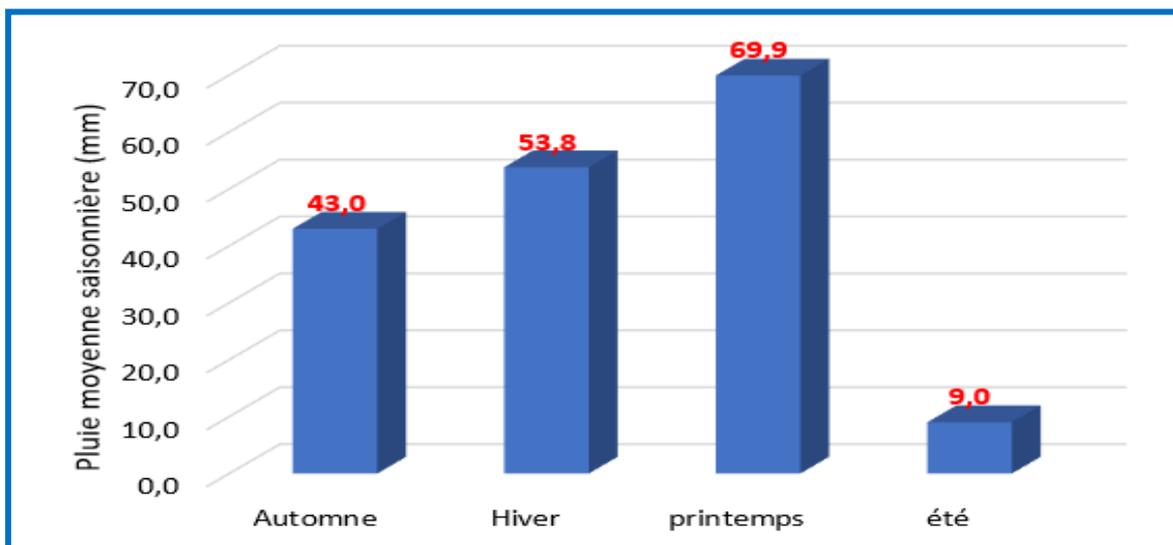
Figure 10: Précipitations moyennes saisonnières d'Aghbalou 1970/2021 en (mm)

- Une phase plus pluvieuse : l'hiver et le printemps d'une moyenne respectivement de 161.4 mm et 209.8 mm.
- Une phase moyennement pluvieuse : l'automne d'une moyenne de 129.0 mm.
- Une phase sèche : l'été d'une moyenne de 27.0 mm.

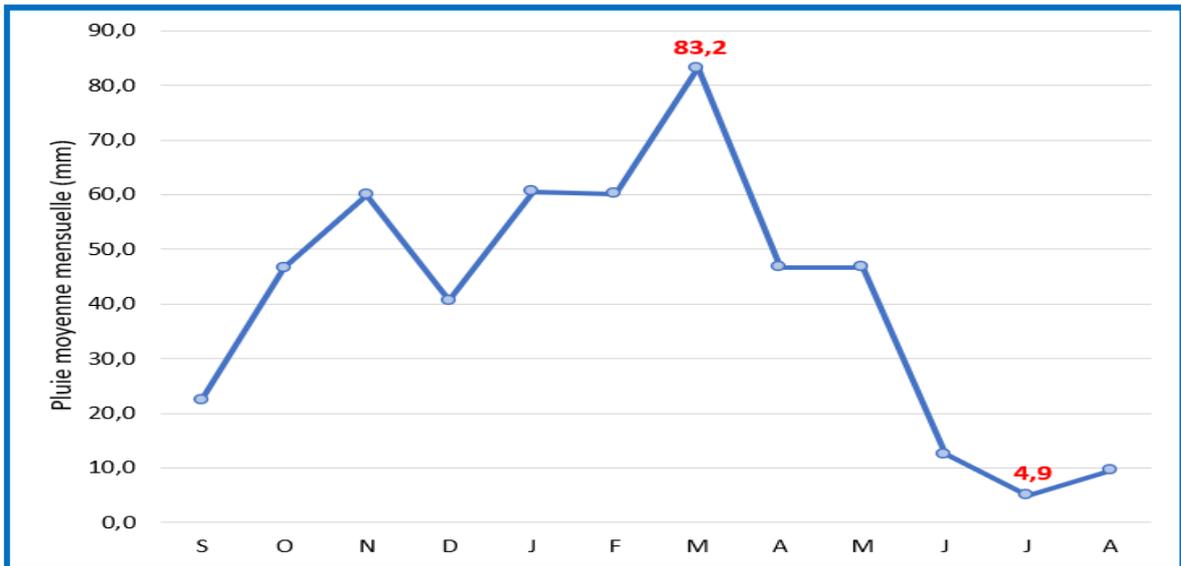
Figure 11: Précipitations moyennes mensuelles d'Aghbalou 1970/2021 en (mm).

La hauteur des précipitations croit progressivement à partir du mois de septembre jusqu'à le mois novembre. Puis elle diminue dans le mois de décembre et reprend sa remontée jusqu'à le mois Mars où elle atteint son maximum (83.2 mm). Après elle décline pour atteindre son minimum (4.9mm) au mois de Juillet à partir duquel elle reprend sa remontée.

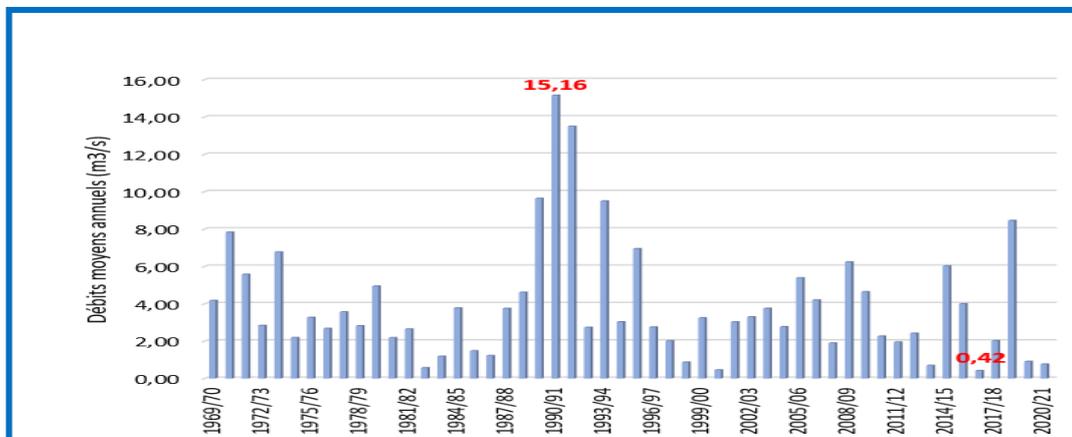
Figure 12: Débits moyens annuels d'Ourika 1970/2021

La courbe montre une irrégularité des débits au cours de ces 51 ans. En effet la station d'Aghbalou enregistre des intensités importantes dans les débits pour l'année 1990-1991 avec une valeur maximale de 15.16 (m³/s).

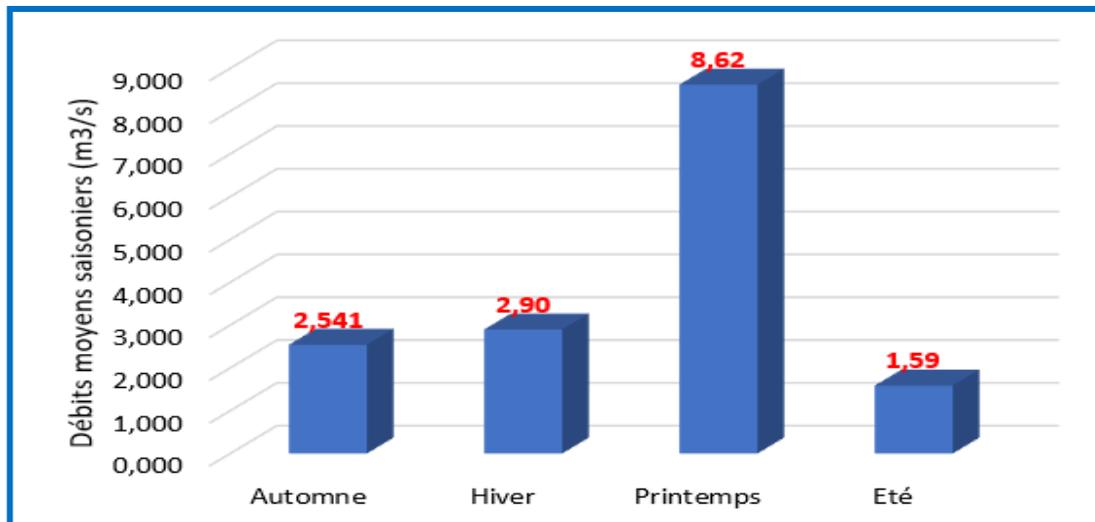
Figure 13: Débits moyens saisonniers d'Ourika 1970/2021

Les débits du printemps sont les plus élevés (8.62m³/s), suivi par ceux de l'hiver puis d'été avec des moyennes respectives de (2.90m³/s) et (2,54 m³/s). Les écoulements d'automne sont les moins importants avec une moyenne de (1,59 m³/s).

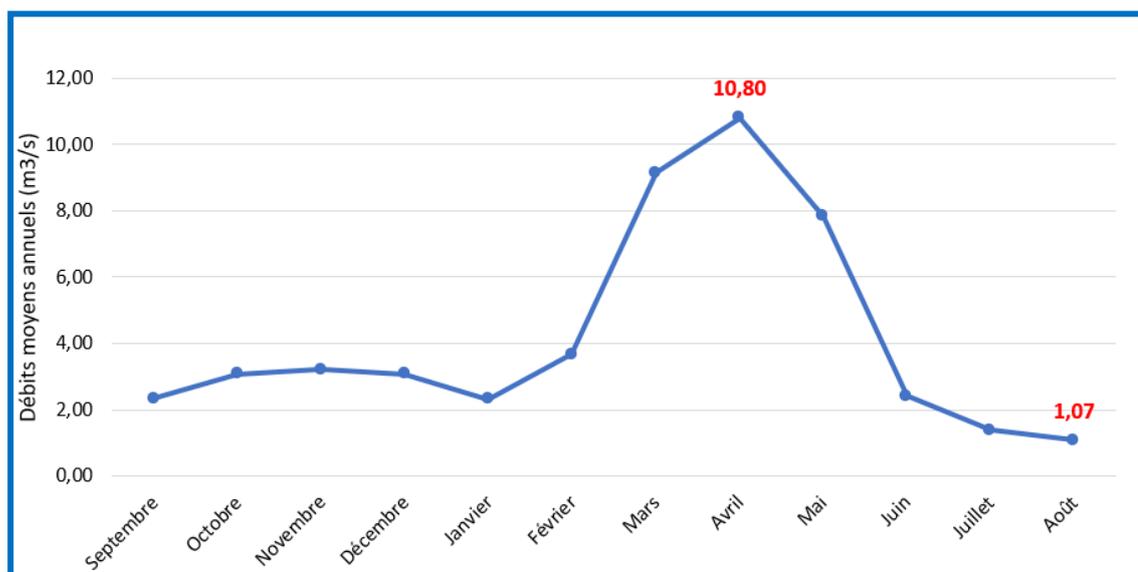
Figure 14: Débits moyens mensuels d'Ourika 1970/2021

Semblablement à la courbe des précipitations, la courbe des débits croît progressivement à partir du mois de Septembre jusqu'à ce qu'elle atteigne son maximum (10.80mm) au mois d'Avril. Puis elle décline pour atteindre son minimum (1.07mm) au mois juillet à partir duquel elle reprend sa remontée.

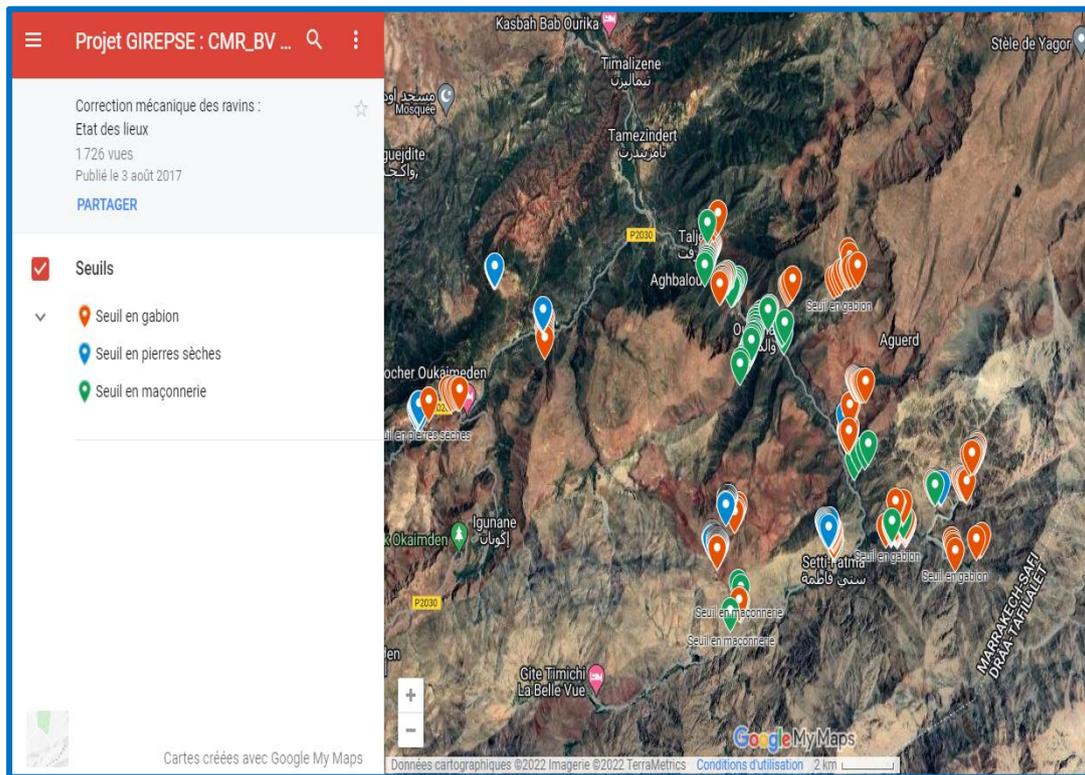
Figure 16: Carte interactive sur l'état des lieux des corrections mécaniques des ravins de l'Oued Ourika (année 2017) et mesures de restauration

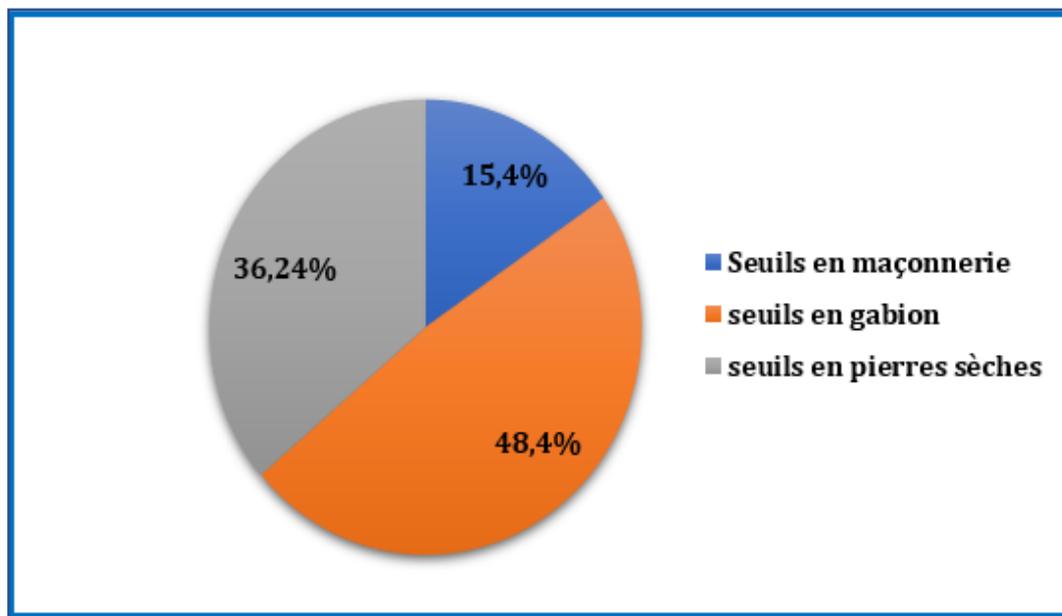
Figure 17: Répartition (en nombre) des seuils selon leur type

Avec un nombre de 378 seuils répartis sur les différents ravins du bassin versant de l'Ourika, les seuils en pierres sèches sont les plus nombreux (48.4%), puis les seuils en gabion (36.24%). A la fin on trouve les seuils en maçonnerie (15.4%).

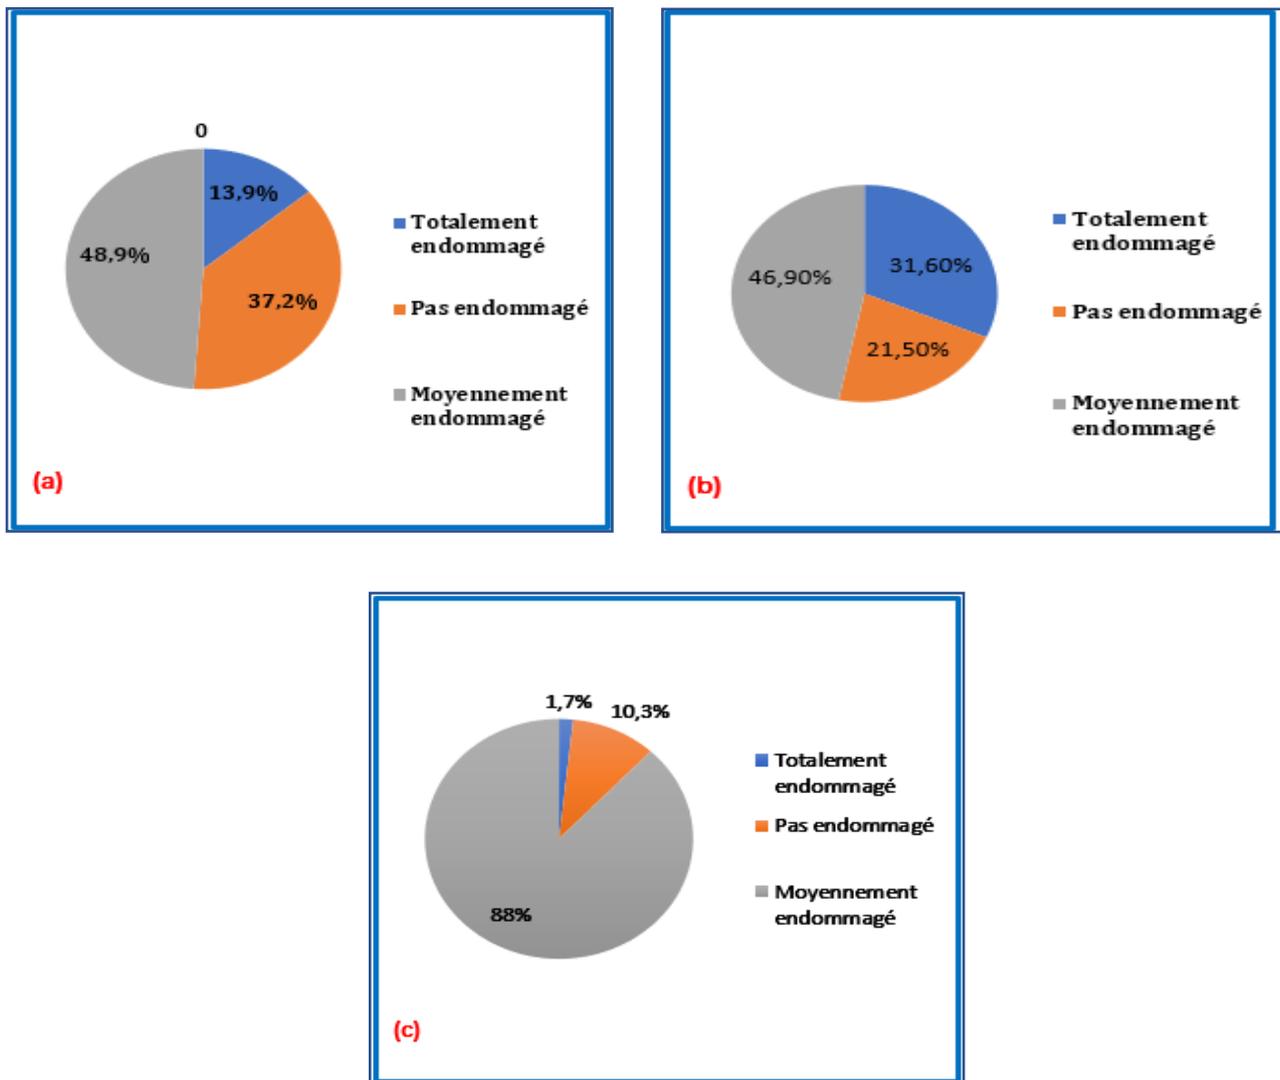
Figure 18: Degré de conservation; (a) : des seuils en pierres sèches, (b) : des seuils en gabion, (c) : des seuils en maçonnerie.

D'après l'analyse des 3 graphes ci-dessus, on remarque que : les seuils en maçonnerie ont un degré de conservation le plus élevé (88% moyennement endommagé), tandis que les seuils en pierres sèches et les seuils en gabion sont les plus endommagés, leur degré de destruction est respectivement 13.90% et 31.60%.

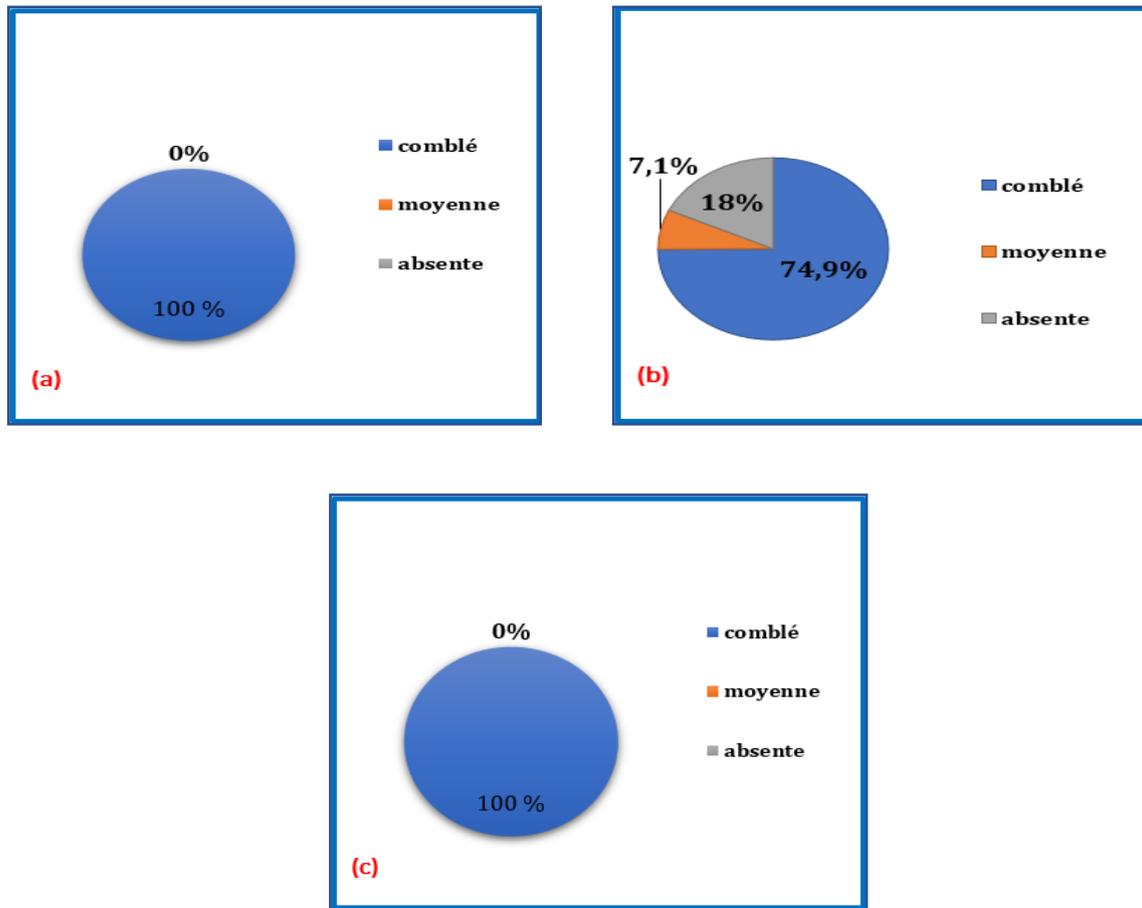
Figure 19: Degré de sédimentation : (a) ; Seuils en pierres sèches, (b) ; Seuils en gabion, (c) ; Seuils en maçonneries.

La figure 19 montre que les seuils en pierres sèches et les seuils en maçonnerie sont totalement comblés par la charge solide, tandis que les seuils en gabions sont encore actifs pour la rétention de la charge solide.

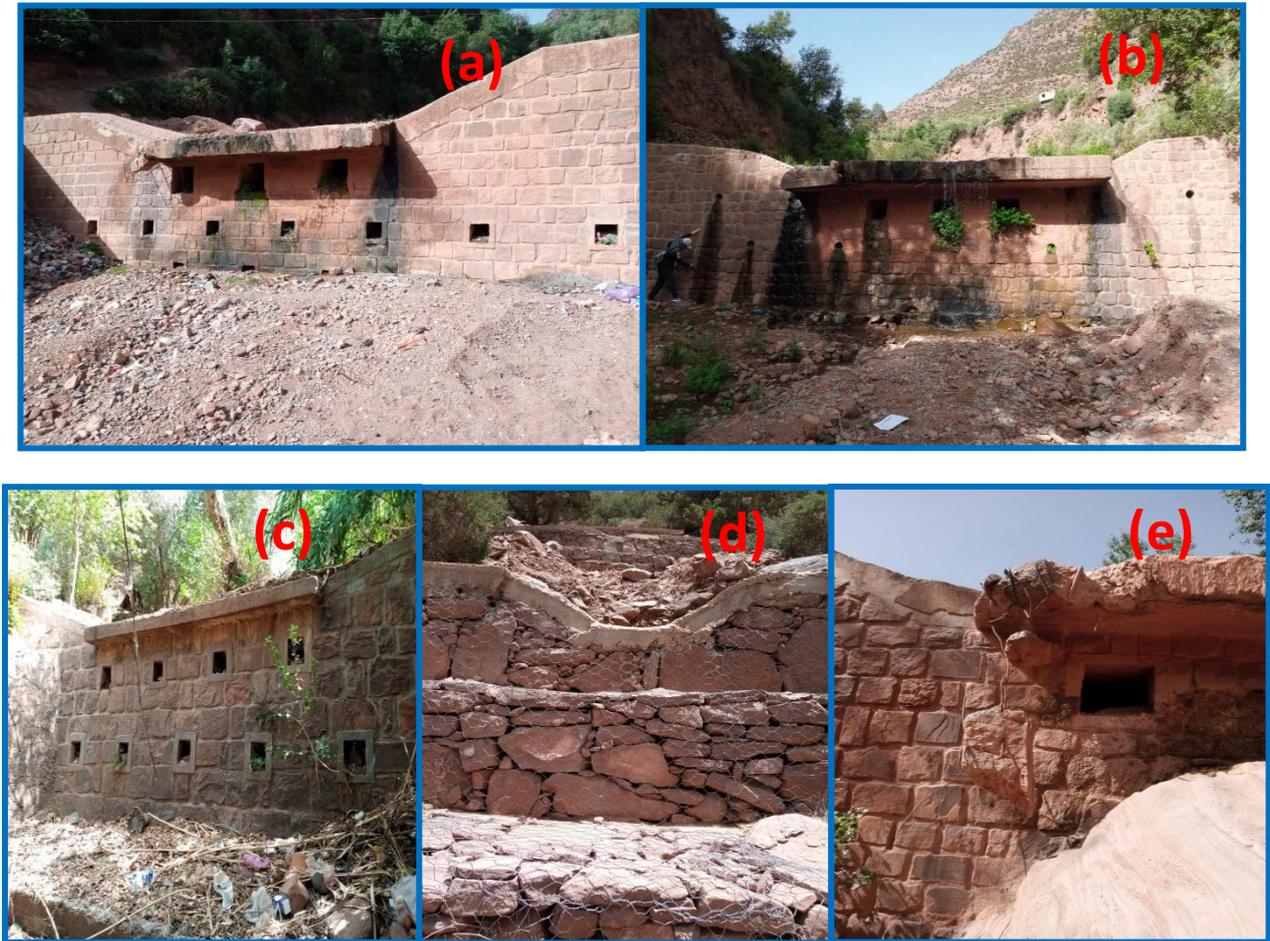
Dans la figure20 ci-dessous on trouve quelques seuils qui ont été indiqués dans le tableau 5 :

Figure 20: : (a) : Seuil1 en maçonnerie du ravin 1, (b) : Seuil2 en maçonnerie du ravin 1, (c) :Seuil 2 en maçonnerie du ravin 2, (d) : seuils en gabion du ravin 3, (e) : Déversoir endommagé du seuil 3 du ravin1

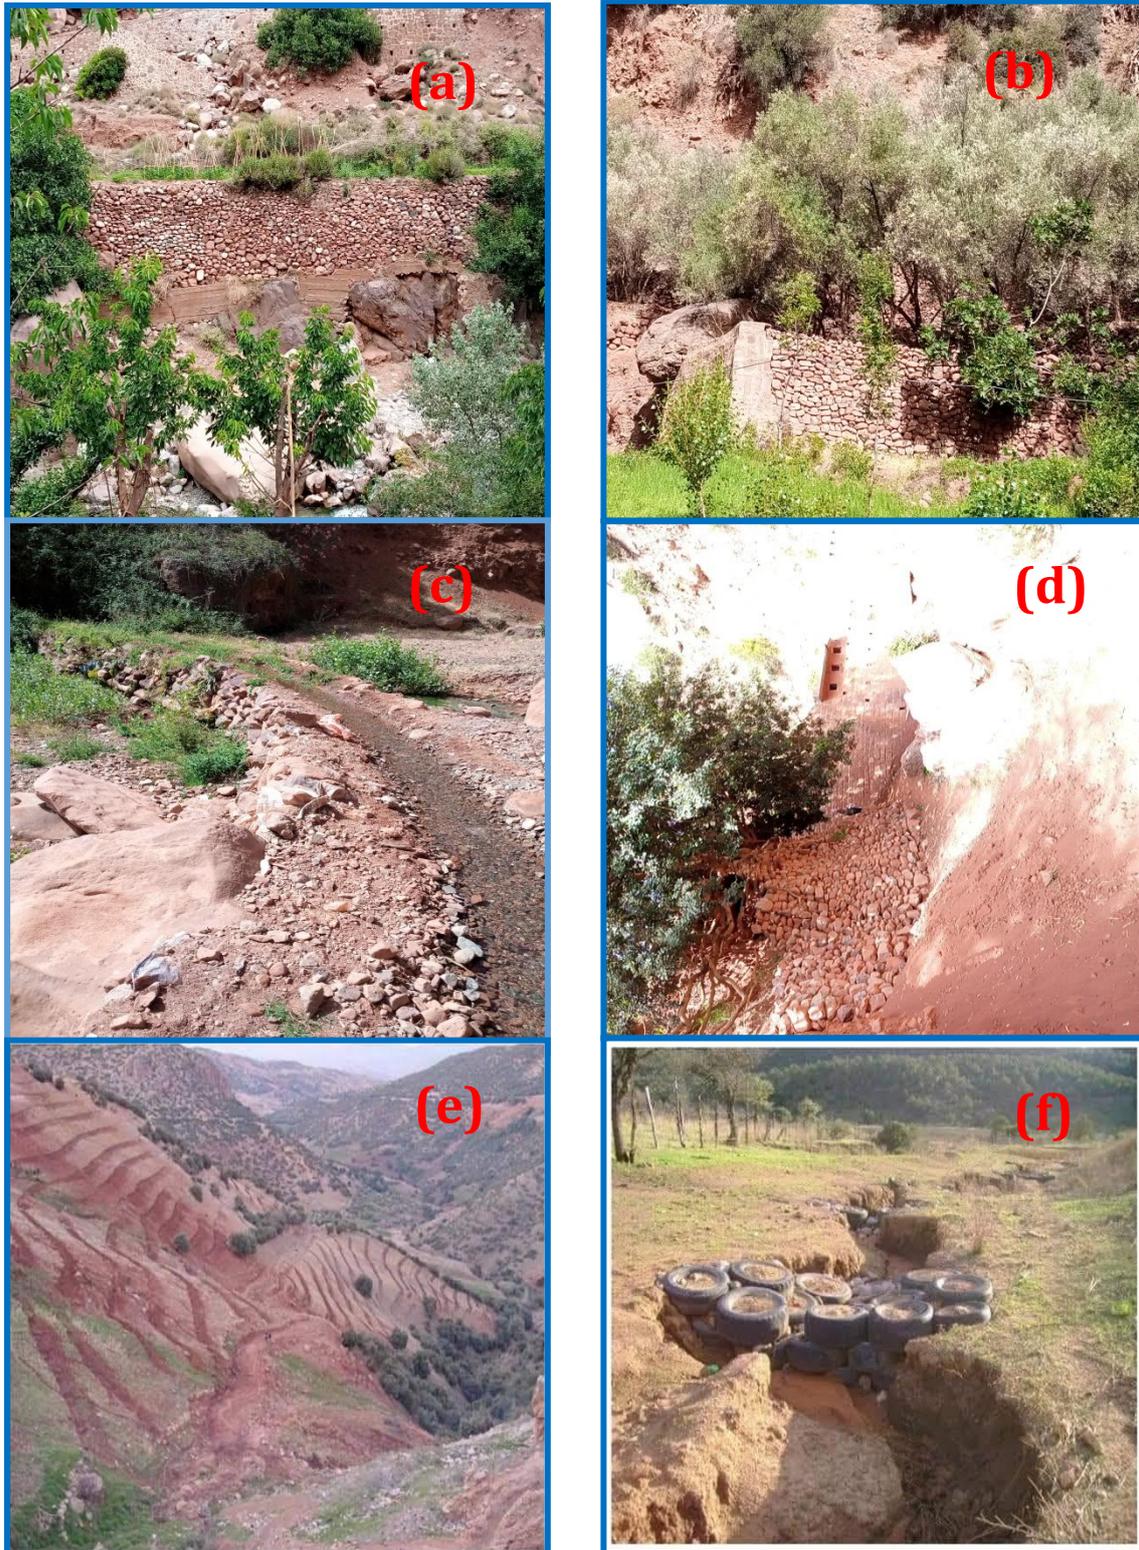
Face aux problèmes de l'érosion, les communautés rurales ont développé un savoir local et des stratégies de gestion des terres, de l'eau et de la fertilité des sols. Cette ingéniosité locale répond efficacement à cette problématique de dégradation des terres et sont bien adaptées aux conditions socio-économiques locales. Parmi les aménagements antiérosifs réalisés sur les versants (figure 21) on a rencontré :

Figure 21: (A), (b) et (d) : Culture en terrasses qui consiste à l'aménagement des terrains en terrasse ou planches horizontales étagées. (c) : Seguia qui sert à casser la pente, l'objectif principal de cet aménagement est le transfert de l'eau. (e) : Aménagement en banquette des versants, (f) : seuils en pneu vise à briser la vitesse des eaux de ruissellement.
