Mémoire de projet de fin d'étude

*Master Sciences et Techniques
Eau et Environnement*

IDENTIFICATION ET CARACTERISATION DES MATERIAUX DE CONSTRUCTION ET DE RESTAURATION : CAS DU PALAIS BADIA DE MARRAKECH

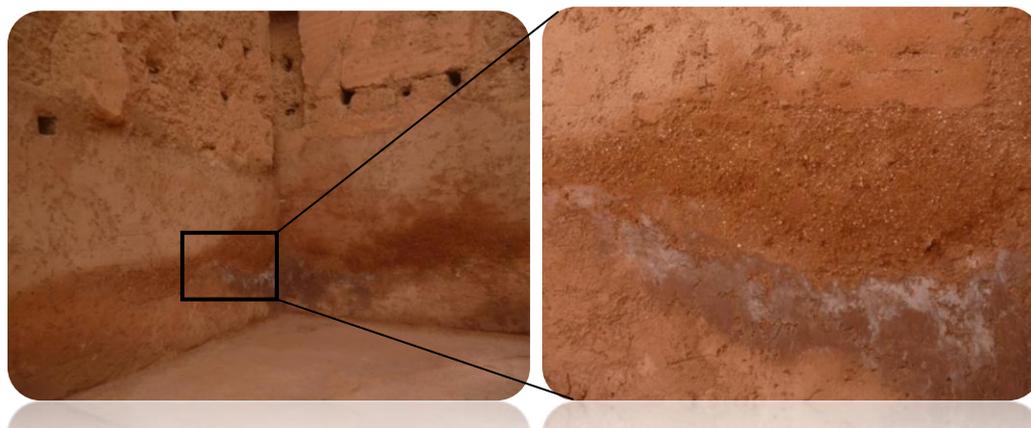
Figure 3 : Problème d'efflorescence dû aux remontées capillaires

- 1. L'efflorescence (remontée capillaire) :** (fig.3) La densité sèche du pisé étant assez faible, la venue d'eau entraîne une succion importante dans le matériau sec et crée une migration de cette eau libre vers l'intérieur de la structure. Le sol se re-sature et la baisse des forces de succion diminue fortement la cohésion interne de la terre. Lorsque des sels sont présents dans la maçonnerie, ceux-ci auront tendance à migrer à travers le mortier au lieu des éléments de la maçonnerie. La perméance à la vapeur d'eau des mortiers diminue avec l'augmentation de l'hydraulicité du liant. Les mortiers purement à base de chaux sont les plus perméables à la vapeur d'eau, alors que les mortiers purement à base de ciment sont les plus imperméables. Les mortiers à forte perméance à la vapeur d'eau offre un trajet de faible résistance favorisant l'évaporation de l'humidité vers l'extérieur.

- 2. Dégradation de la base des murs :** Les dégradations de la base des murs sont dues essentiellement au manque de fondations et à l'action des infiltrations d'eau (remontées capillaires). : C'est l'humidité qui provient du sol et remonte dans le mur qui affaiblit la base du mur avant qu'elle ne dégrade l'enduit situé au dessus.

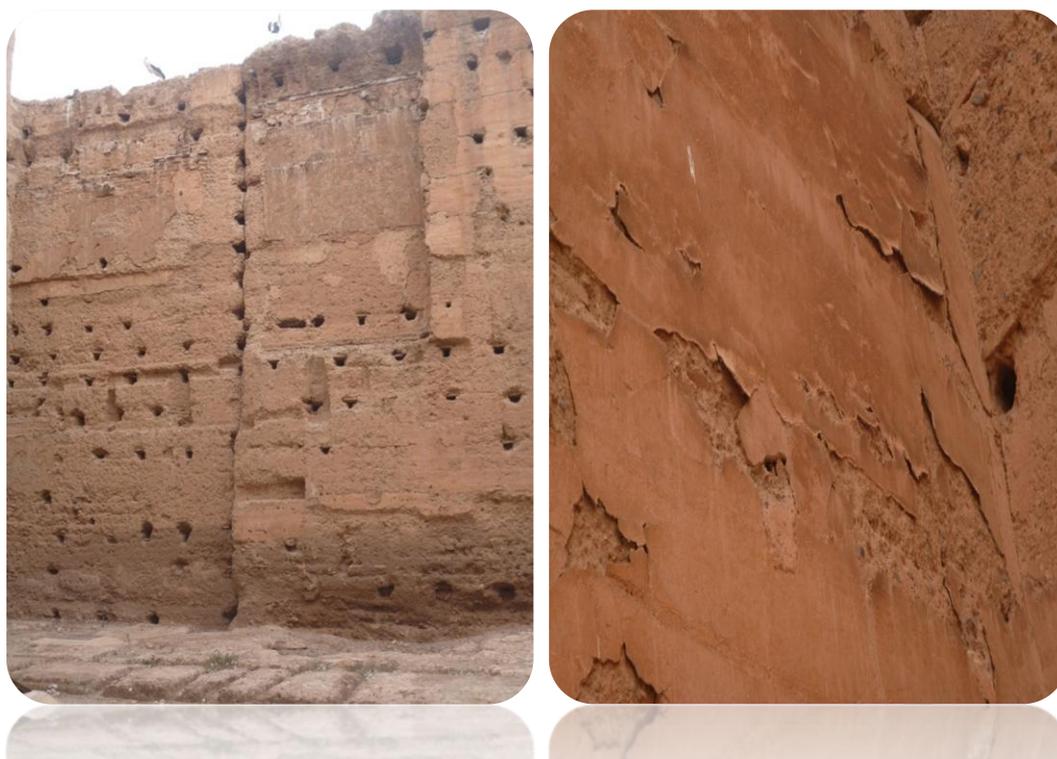
Figure 4 : Problème de décollement des enduits de restauration

- 3. Décollement de l'enduit :** (fig.4) Le décollement de l'enduit est dû à l'érosion humide et l'introduction de matériaux non compatibles (ex. : le ciment) dans les restaurations antérieures. La chute de l'enduit par plaques démontre que l'enduit choisi n'était pas approprié à la maçonnerie. Un enduit étanche et rigide, ne peut se concevoir que sur un bâtiment protégé des eaux de condensation et des remontées capillaires et bâti sur des semelles de fondations indéformables. Le mur lui-même peut s'effondrer au fur et à mesure des va-et-vient de l'eau (Il faut savoir que des phénomènes électrostatiques interviennent dans les mouvements de l'eau : par temps orageux, l'eau monte et elle redescend par temps sec.)

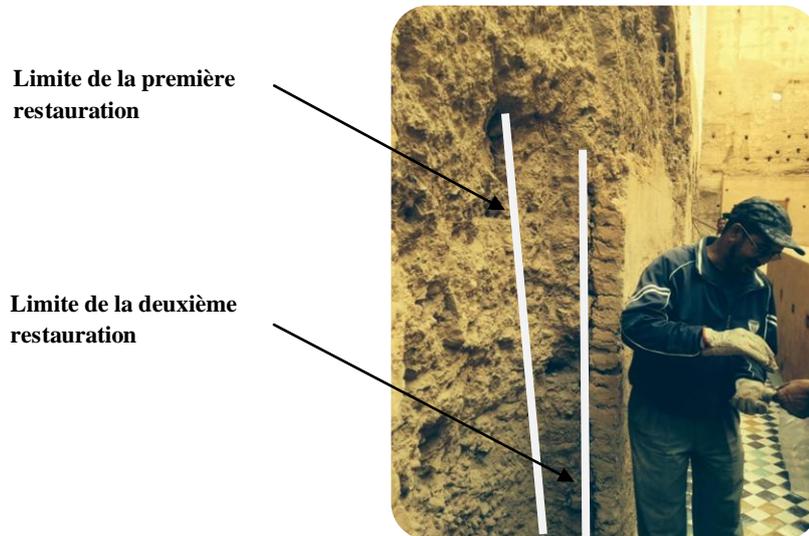
Figure 5 : Matériaux de restauration incompatibles

4. Incompatibilité des matériaux dans la restauration : (fig.5) Presque la plupart des monuments de la ville a connu des tentatives de restauration pendant les dernières décennies, le Palais Badià n'en manque rien. Or, il ya lieu de constater que bien souvent ces interventions n'ont pas toujours été effectuées en respect des normes de restauration reconnues. Malheureusement, un ensemble considérable de malfaçons ont influé sur la santé des murs presque millénaires. L'incompatibilité des matériaux de construction avec ceux des murs entraine un rejet mutuel et le plus fragile cède.

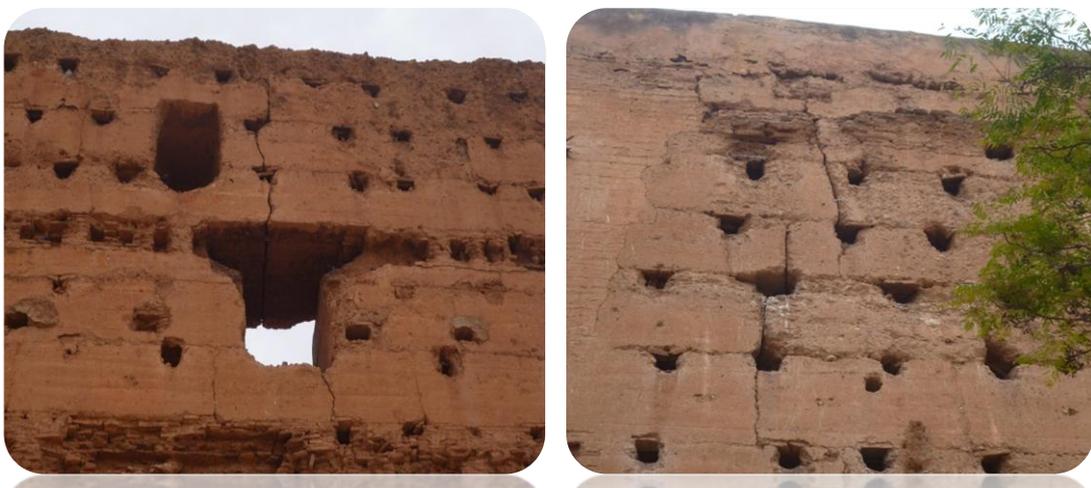
Figure 6 : Etat de fissures structurelles très avancé

5. Fissures structurelles : Les fissures structurelles sont souvent dues à des mouvements de terrains et/ ou à un défaut de qualité de mise en œuvre. Généralement les fissures dans l'enduit ne sont pas forcément le signe d'un mouvement de la maçonnerie, mais quand le décapage de l'enduit fait apparaître le prolongement de la fissure (fig.6) pour atteindre la structure du mur, il ya raison de s'inquiéter.

Ceci est le cas de la plupart des pavillons du Palais Badià qui connaissent une situation inquiétante, car les fissures sont très enfoncées dans la structure avec des épaisseurs très larges.

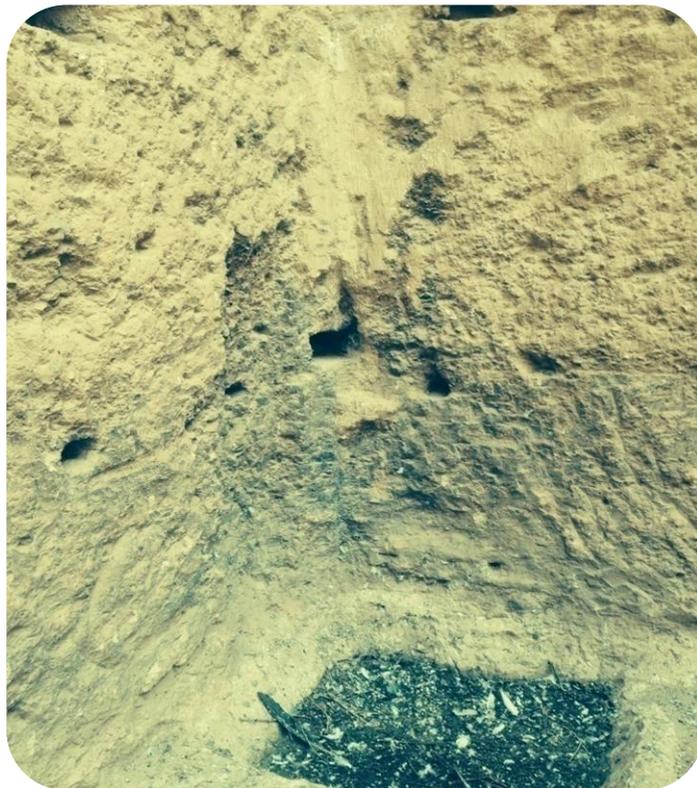
Figure 7 : Dégradation de la base du mur dû aux agressions humaines

L'organisation aussi de festivals à l'intérieur du palais peut malheureusement être des fois désavantageuse vis-à-vis à la santé de la construction. Comme l'exemple des feux qu'allument les organisateurs la nuit au pied des murs et qui provoquent un aspect de dégradation très mal vue (**fig.7**) qu'on confuse souvent avec des remontées capillaires.

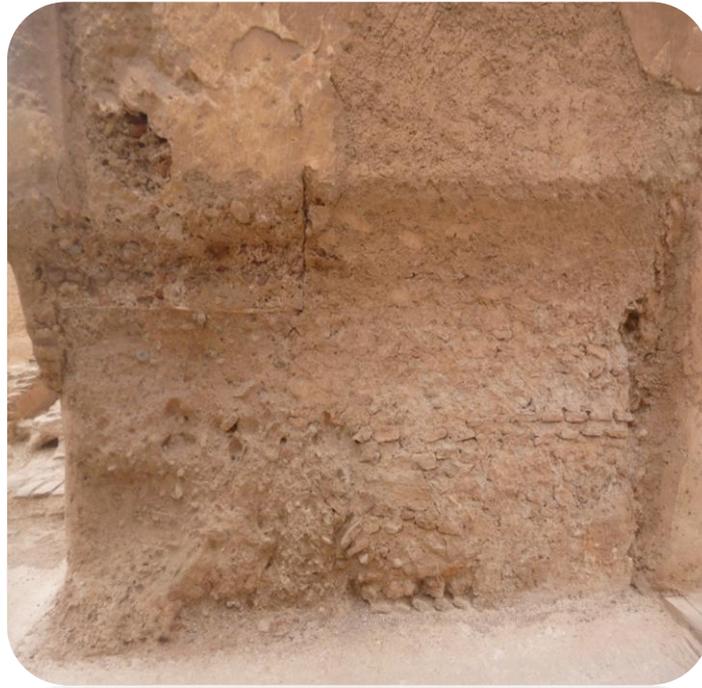
Figure 8 : Tentation de restauration très mal exécutée

Dans ce même volet, il ne sera peut être pas exagéré de qualifier quelques opérations d'intervention antérieures dans l'entretien des remparts d'agression humaines. En effet, des pans entiers des murs ont été reconstruits à la hâte avec des matériaux de récupération usés sans aucun souci de respect de normes dans le domaine.

La conséquence est tout simplement une dégradation beaucoup plus avancée qu'à l'origine (**fig.8**).

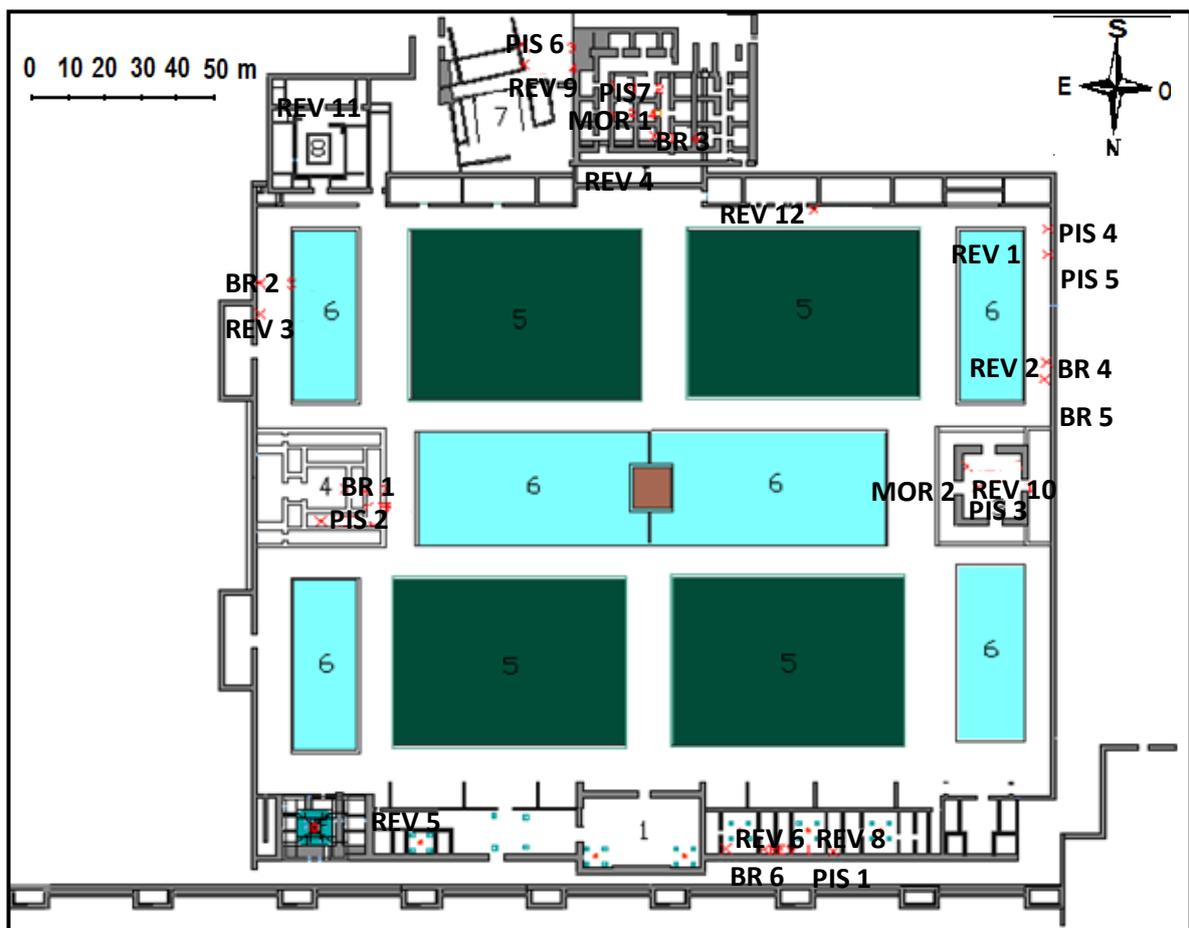
REV 1 **Figure 9 : Carte de situation des échantillons prélevés**

Les échantillons concernant les pisés, les mortiers, les briques cuites et les carreaux de zellige ont été pris partir du mur et de l'ornementation du sol où la construction est mal conservée (**fig.9 et tab.2**). L'échantillonnage est fait avec soin pour ne pas aggraver la dégradation. Au total, 29 échantillons ont été prélevés ; 6 briques de céramique (BR), 2 mortiers (MOR), 6 échantillons de pisé (PIS), 12 échantillons de revêtement (REV). Par ailleurs, certains échantillons ont été prélevés sur les tombeaux Saadiens, pour pouvoir comparer avec ceux du Palais Badiaa (S1, S2, S3, K1 et K2).

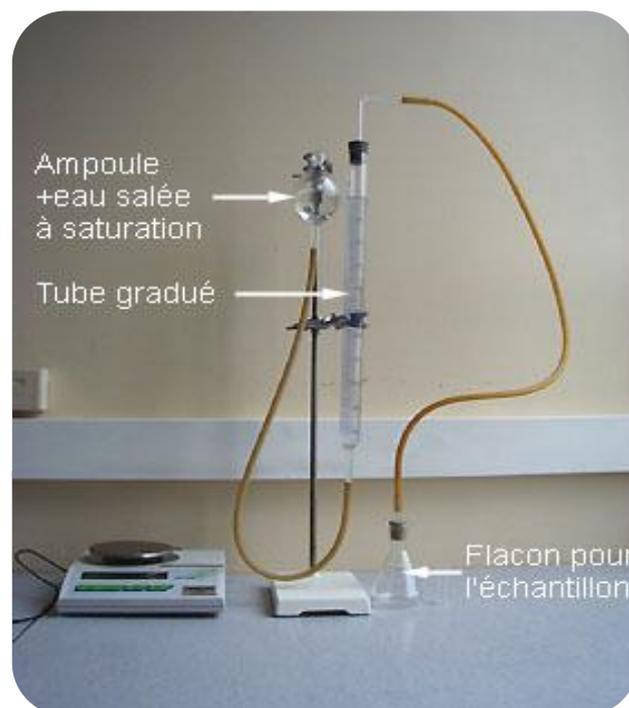
Figure 10 : Calcimètre de Bernard

L'appareil utilisé est le calcimètre de Bernard (**fig.10**).

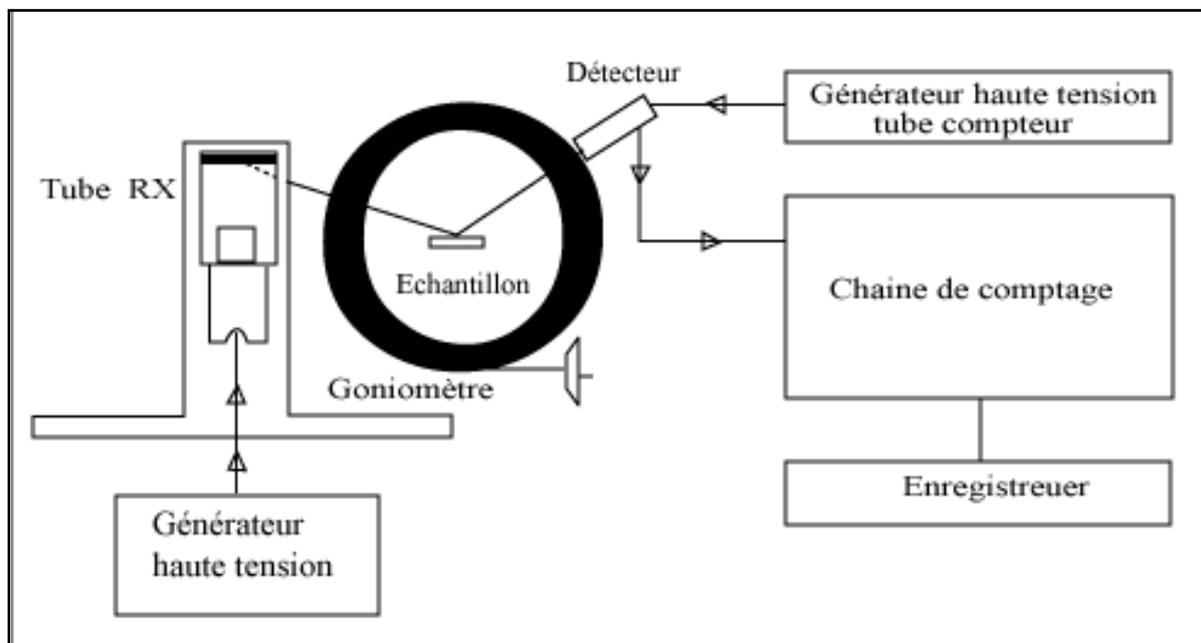
Figure 11 : Illustration du principe de la diffraction des rayons X.

En somme, pour une source émettrice de rayons X, le balayage selon un angle d'incidence (θ) d'une préparation représentative d'un échantillon (**E**), permet d'accéder à tous les espacements réticulaires (**d**) de l'échantillon. La figure ci-dessous illustre la loi de Bragg et les conditions nécessaires à sa validité. Les points **S** (Source) et **F** (détecteur) appartiennent au cercle goniométrique. Ils doivent être strictement alignés avec le point **E** (échantillon) pour $\theta = 0$, et appartenir au cercle de focalisation, pour θ non nul.

L'appareil ayant servi à cette analyse est un diffractomètre Philips PW 1730 à radiation Cu-K α et à filtre en Ni. La **figure 11**, illustre le principe de son fonctionnement.

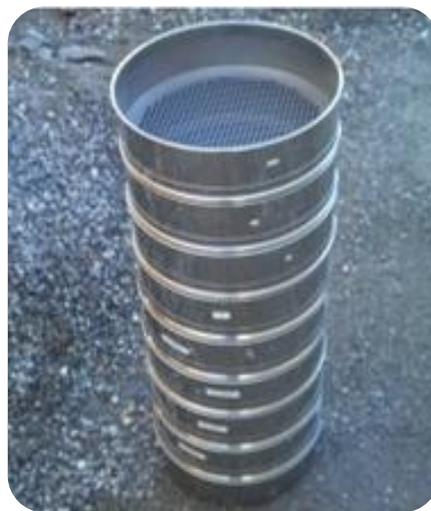
Figure 9 : Série de tamis

Le matériau étudié est placé en partie supérieur des tamis et le classement des grains s'obtient par vibration de la colonne de tamis.

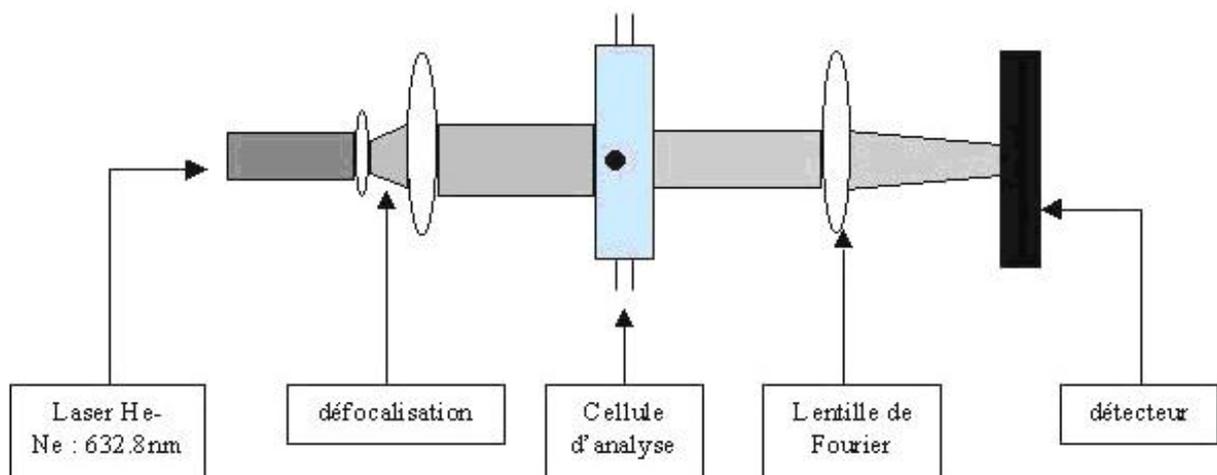
Figure 10 : Principe de la granulométrie laser

La technique de granulométrie à diffraction laser utilise le principe de diffraction et de diffusion d'un faisceau laser frappant une particule.

Les particules passent à travers un rayon laser fixe. Chaque particule diffracte la lumière selon un angle qui est fonction de sa taille. La lumière diffractée est recueillie par un détecteur multi-éléments (**fig.10**). L'image de diffraction obtenue est transformée en utilisant un modèle optique et une procédure mathématique appropriés (théorie de Mie ou théorie de Fraunhofer). Le résultat, illustré sous forme de courbe semi-logarithmique, est une distribution de particules en volume (diamètre d'une sphère de volume équivalent).

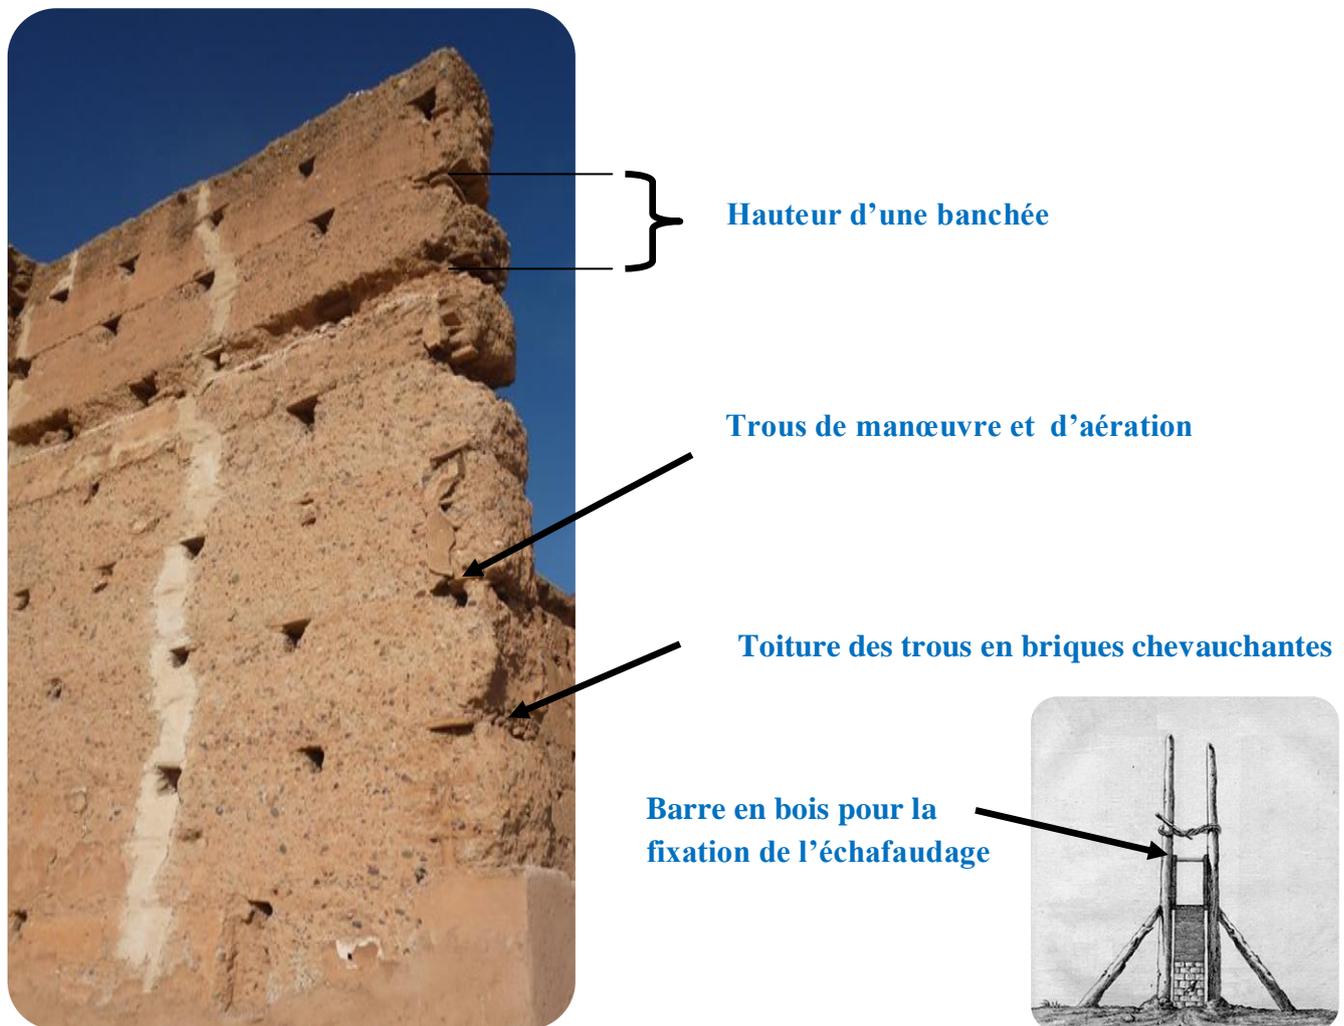
Figure 12 : Technique de construction des banchées du pisé

De première vue, les galets dans le pisé apparaissent plus nombreux dans la partie basse du mur par rapport à la hauteur (**fig.12**). Cette illusion visuelle est le résultat de l'effritement de l'enduit au niveau de la base du mur, dévoilant la surface intérieure. En hauteur, le mur est moins dégradé et les enduits sont plus conservés.

On remarque aussi souvent la présence de trous traversant l'épaisseur du mur. Ces trous étaient en fait remplis par des barres en bois pour servir à la fixation de l'échafaudage et des banches pendant la construction. Au long du toit de ces trous, on remarque la présence de briques chevauchantes qui servaient à faciliter la manœuvre de la banchée supérieure et éviter son tassement après séchage. De plus que leur utilité à la facilité de la manœuvre, ces trous au niveau du mur servent aussi à permettre l'aération du pisé et éviter les effets de l'humidité.

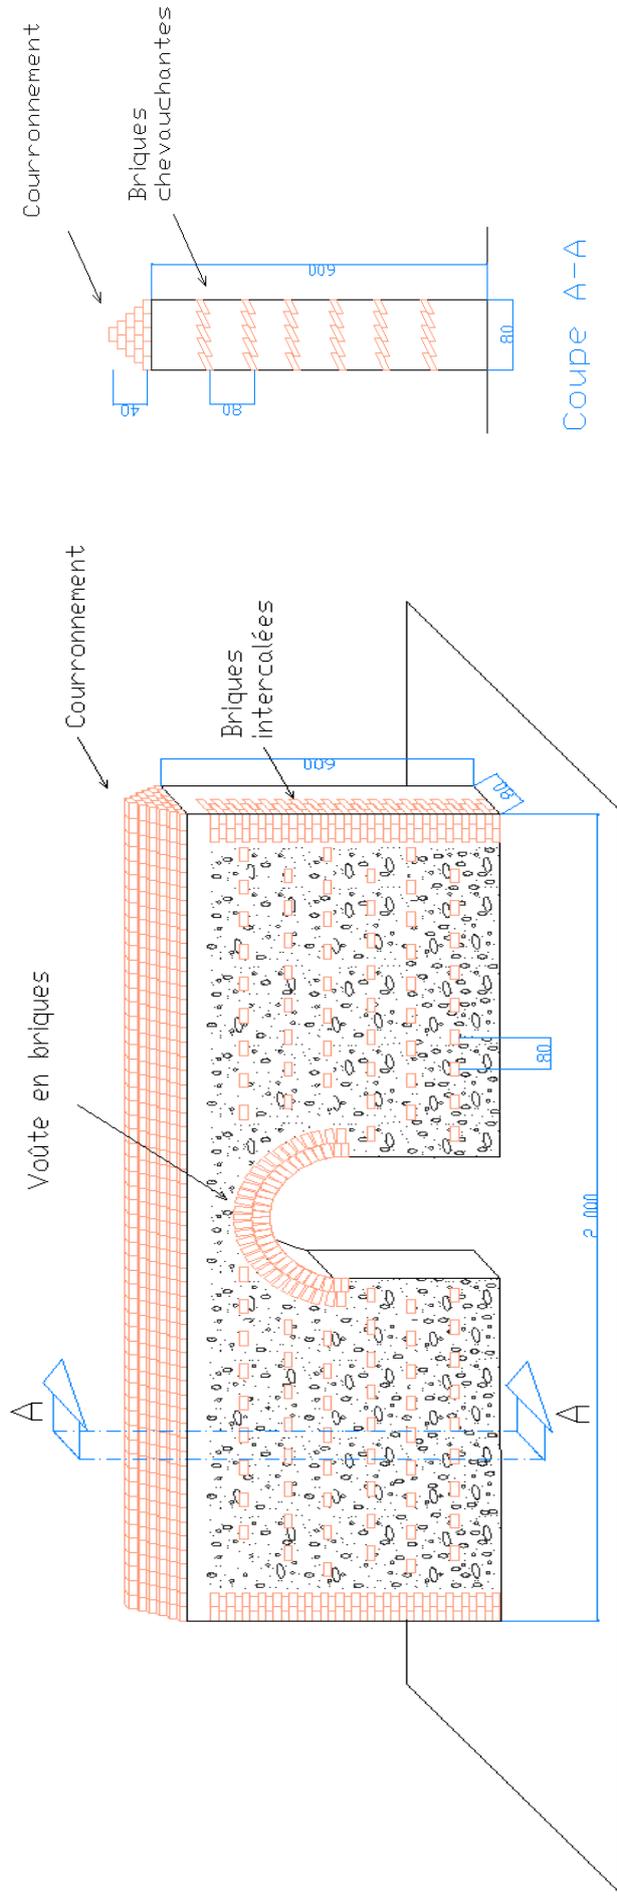
Mur du Palais Badiâ

Afin de résumer toutes ces observations, on a procédé à la réalisation d'une illustration (**fig.13**) représentant un exemple de mur du Palais Badià à l'aide du Logiciel AutoCad.

Taille moyenne des
grands galets

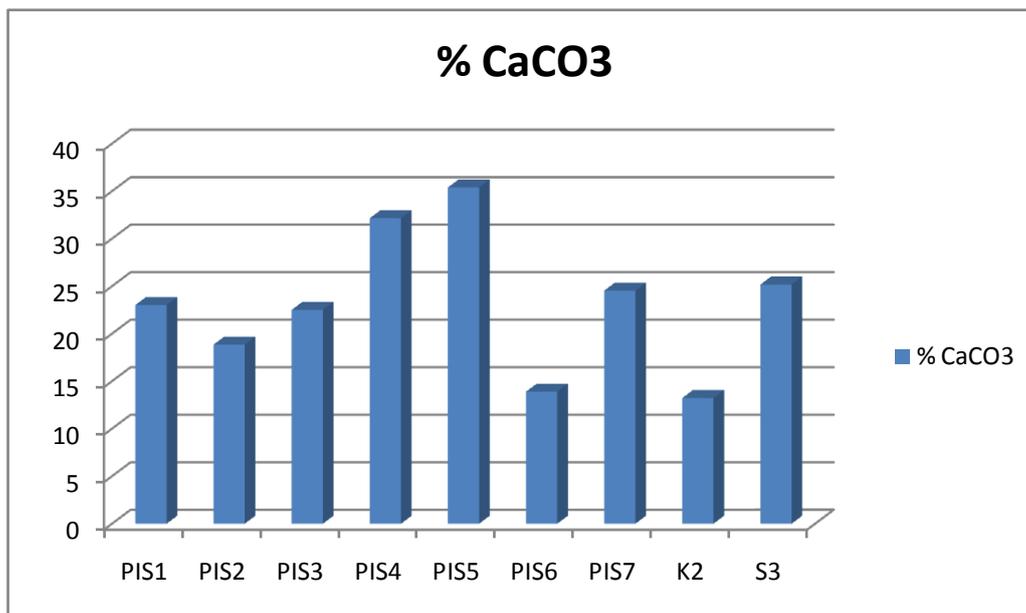
Figure 14 : Histogramme des pourcentages de CaCO₃ dans le pisé

Ces résultats sont représentés graphiquement par l'histogramme suivant (**fig.14**) :

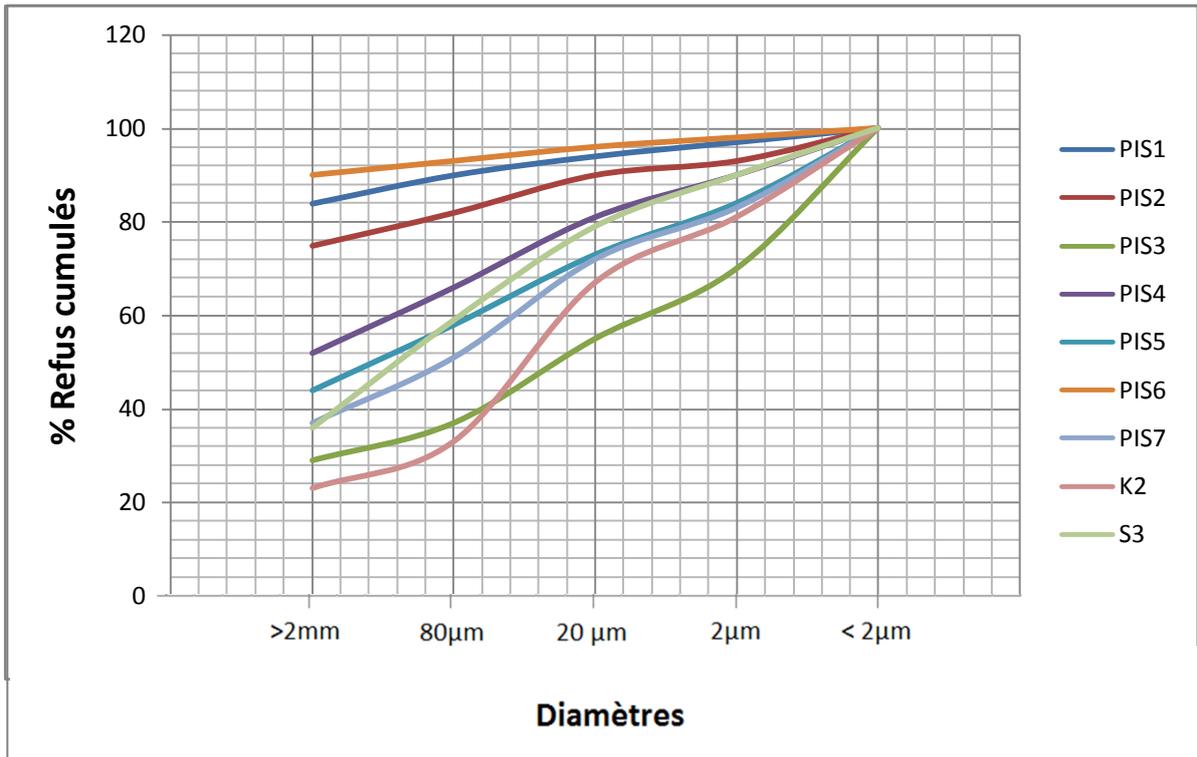
Figure 24 : Distribution granulométrique des échantillons de pisé

Dans le but de séparer les phases sableuse, limoneuse et argileuse, qui composent les échantillons bruts (roches totales), nous avons d'abord procédé à un tamisage en voie humide, répondant à la norme AFNOR pour séparer la fraction sableuse (diamètre > 0.063mm) de la fraction limono-argileuse (diamètre < 0.063mm). Ensuite, par la technique de la Granulométrie Laser, nous avons pu séparer les fractions limoneuse et argileuse.

Les résultats de la composition des différents échantillons sont représentés dans la **figure 24**.

Il est ici important de mentionner que l'échantillonnage du pisé ne permet pas d'avoir des échantillons totalement représentatifs granulométriquement, ceci à cause de l'impossibilité de casser de grands fragments à analyser, pendant que les murs sont essentiellement composés de graves et de galets avec des diamètres très variables. De ce fait, il est possible de dire que cette différence observée entre la distribution granulométrique des différents échantillons, soit principalement dû à ce problème.

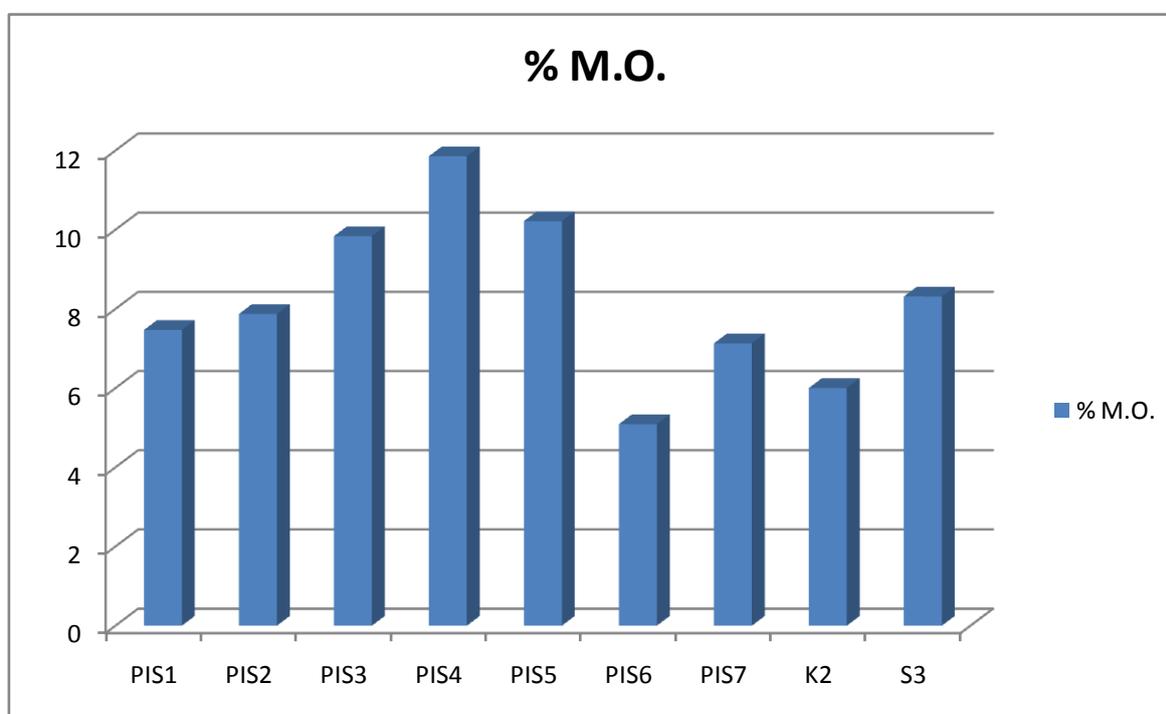
Figure 25 : Représentation graphique des pourcentages de la matière organique dans le pisé

Ces résultats sont représentés graphiquement par l'histogramme suivant (fig.25) :

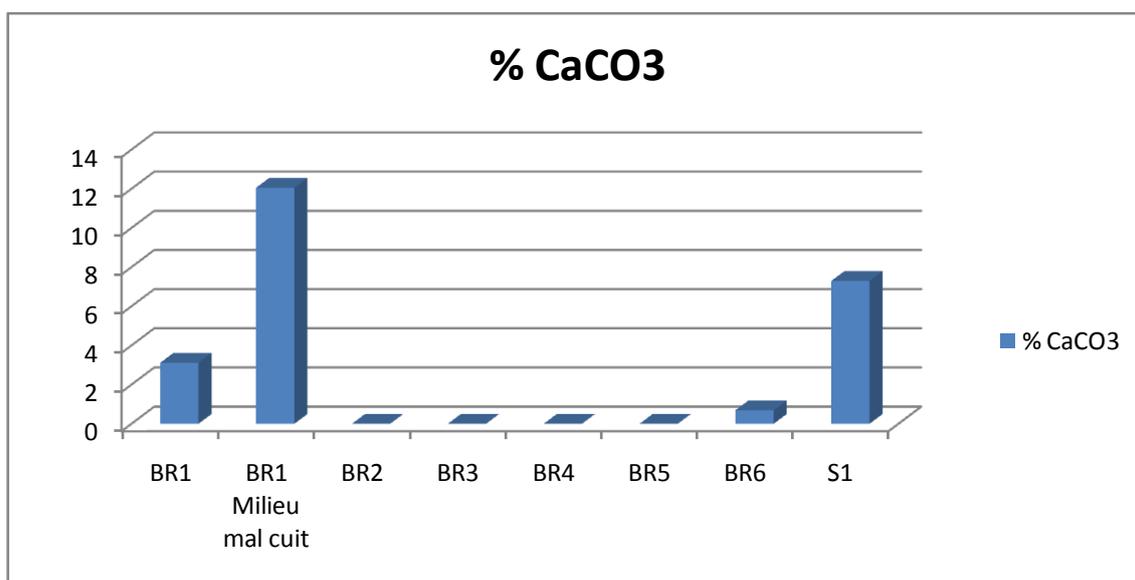
Figure 26 : Histogramme des pourcentages de CaCO₃ dans la brique en céramique

Ces résultats sont représentés graphiquement par l'histogramme suivant (fig.26) :

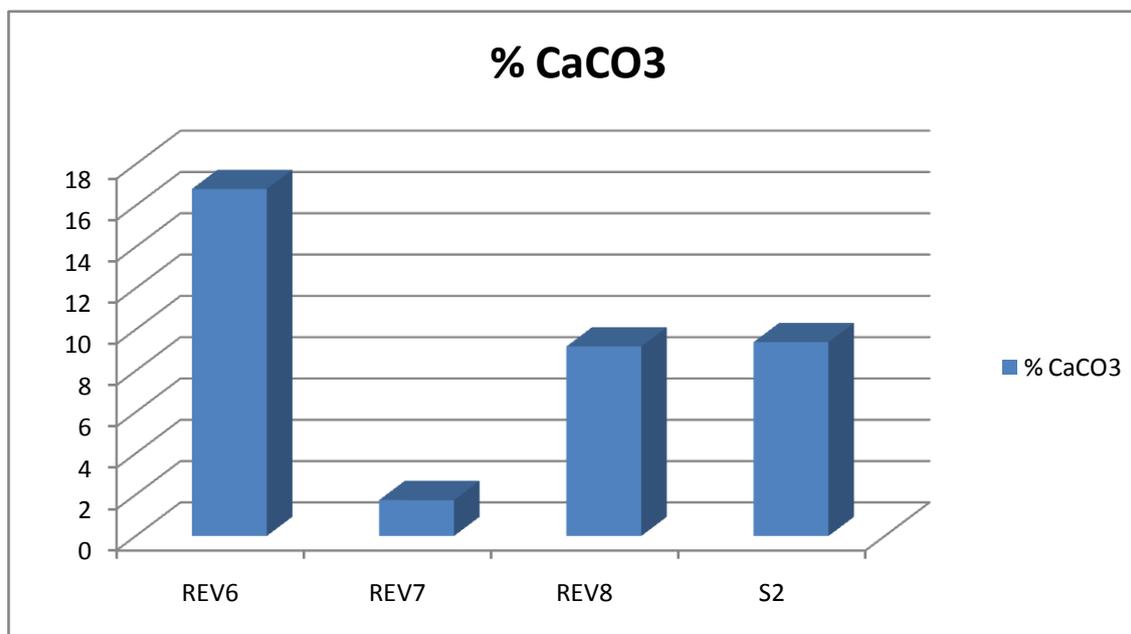
Figure 34 : Histogramme des pourcentages de la CaCO₃ dans les carreaux de céramique

Ces résultats sont représentés graphiquement par l'histogramme suivant (fig.34) :

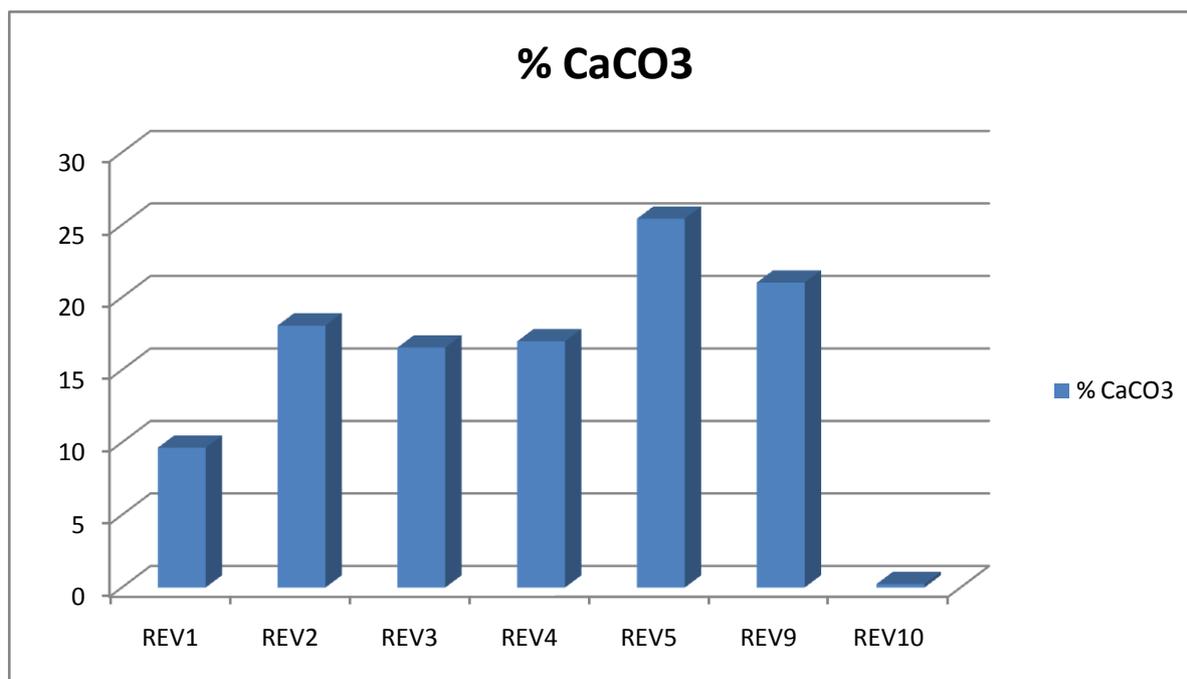
Figure 38 : Histogramme des pourcentages de la CaCO3 dans les enduits

Ces résultats sont représentés graphiquement par l'histogramme suivant (fig.38) :

En ce qui concerne les revêtements de la restauration la plus récente REV3 et REV4 qui ont été échantillonnés respectivement de la base du mur altéré par les venues d'eau et de la hauteur non altéré, on constate qu'ils ont tous les deux le même pourcentage très élevé de CaCO_3 (16%). Cette teneur très élevée en calcite peut être la cause de la fragilité de ce revêtement aux venues d'eau et donc de son altération très rapide. De même pour les revêtements REV2 et REV5.

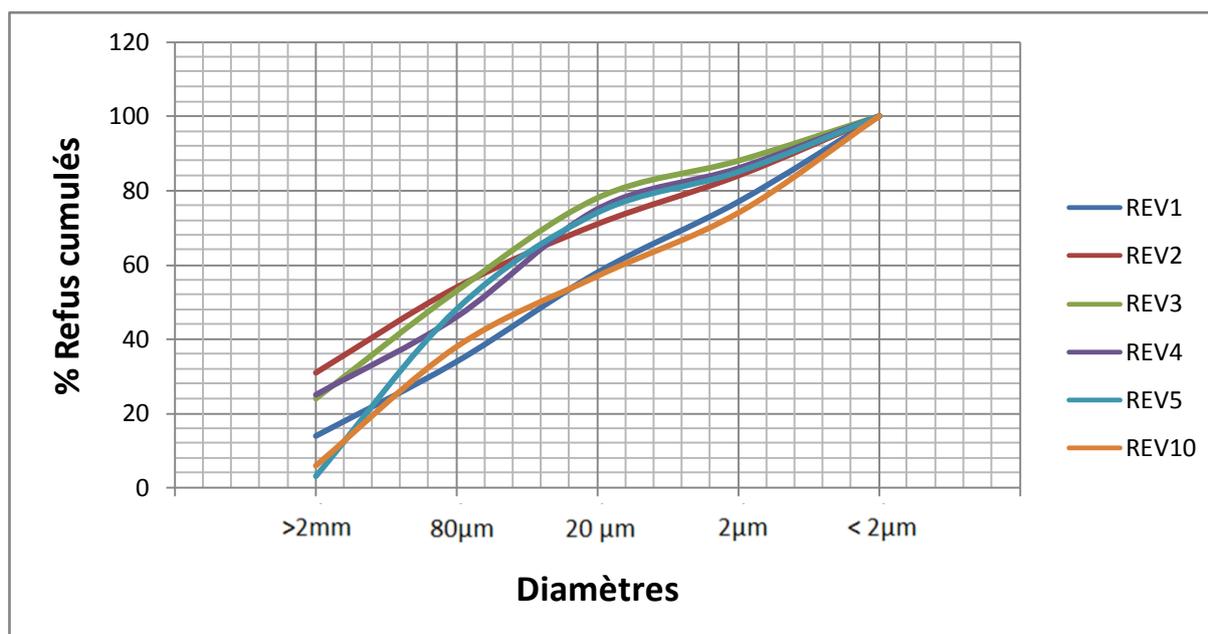
Figure 45 : Distribution des classes granulométrique des échantillons d'enduit

Dans le but de séparer les phases sableuse, limoneuse et argileuse, qui composent les échantillons bruts (roches totales), nous avons d'abord procédé à un tamisage en voie humide, répondant à la norme AFNOR pour séparer la fraction sableuse (diamètre > 0.063mm) de la fraction limono-argileuse (diamètre < 0.063mm). Ensuite, par la technique de la Granulométrie Laser, nous avons pu séparer les fractions limoneuse et argileuse.

Les résultats de la composition des différents échantillons sont représentés dans la **figure 45**.

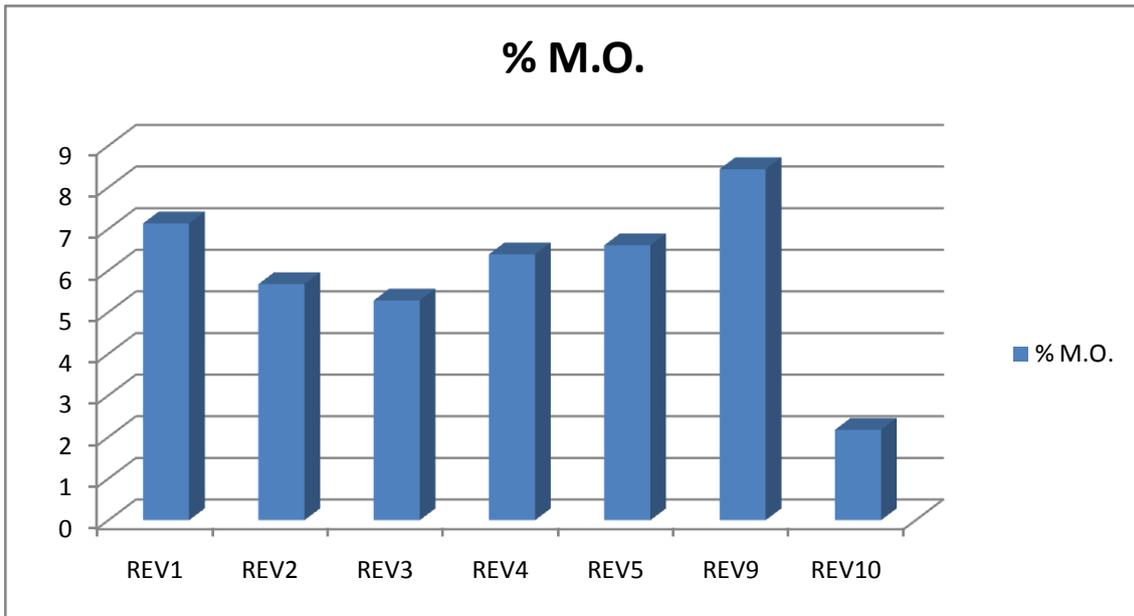
Figure 46 : Histogramme des pourcentages de la matière organique dans les échantillons d'enduit

Ces résultats sont représentés graphiquement par l'histogramme suivant (fig.46) :

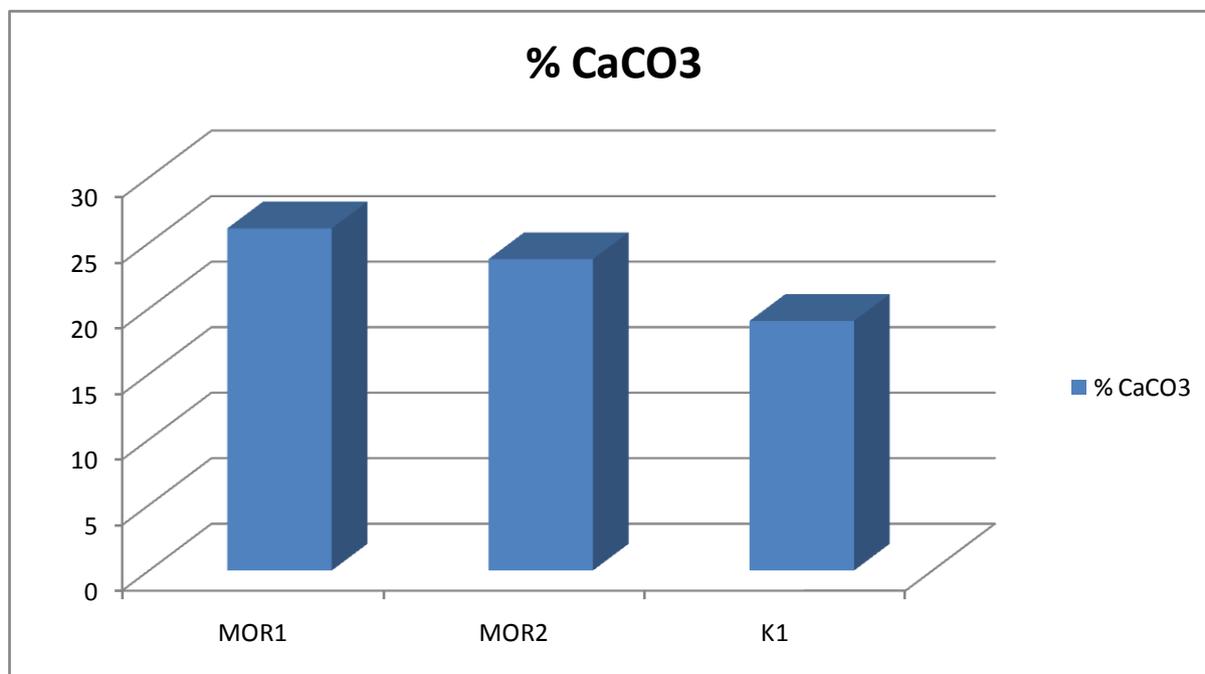
Figure 47 : Résultats des pourcentages de la CaCO₃ dans les mortiers

Ces résultats sont représentés graphiquement par l'histogramme suivant (fig.47) :

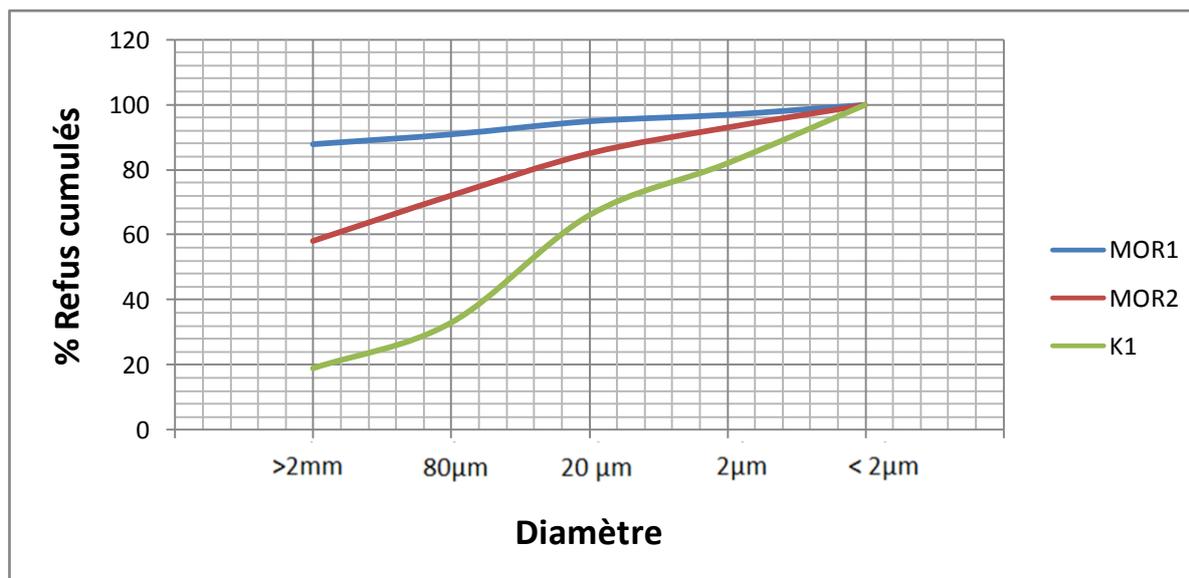
Figure 51 : Distribution des classes granulométrique des échantillons de mortier

Dans le but de séparer les phases sableuse, limoneuse et argileuse, qui composent les échantillons bruts (roches totales), nous avons d'abord procédé à un tamisage en voie humide, répondant à la norme AFNOR pour séparer la fraction sableuse (diamètre > 0.063mm) de la fraction limono-argileuse (diamètre < 0.063mm). Ensuite, par la technique de la Granulométrie Laser, nous avons pu séparer les fractions limoneuse et argileuse.

Les résultats de la composition des différents échantillons sont représentés dans la **figure 51**.

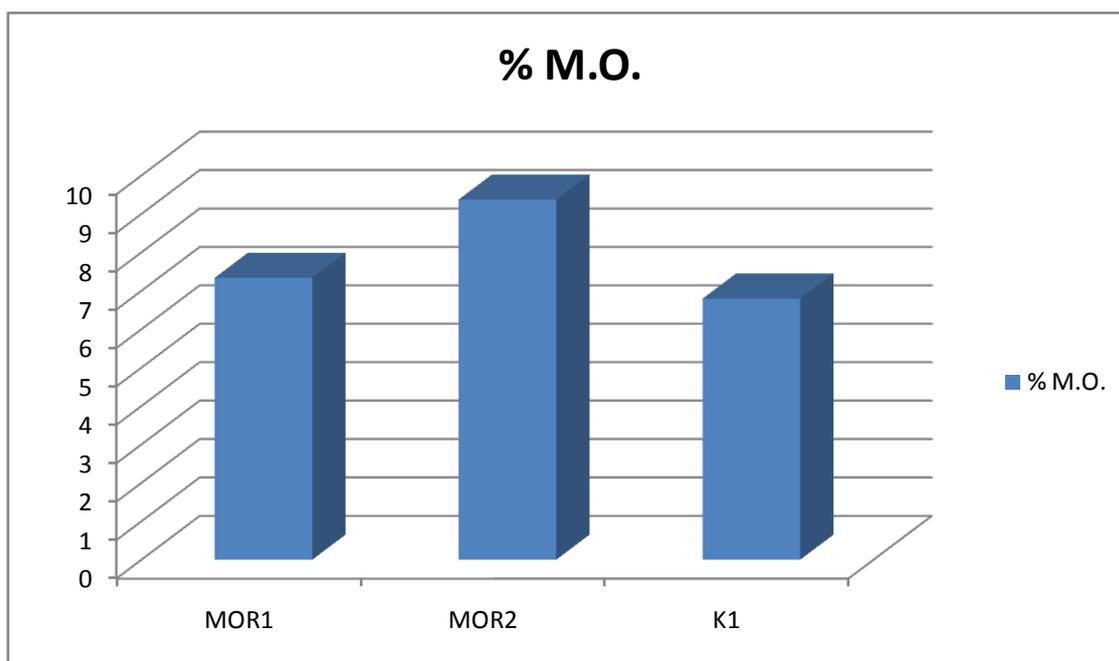
Figure 52 : Histogramme des pourcentages de la matière organique dans les échantillons de mortiers

Ces résultats sont représentés graphiquement par l'histogramme suivant (fig.52) :

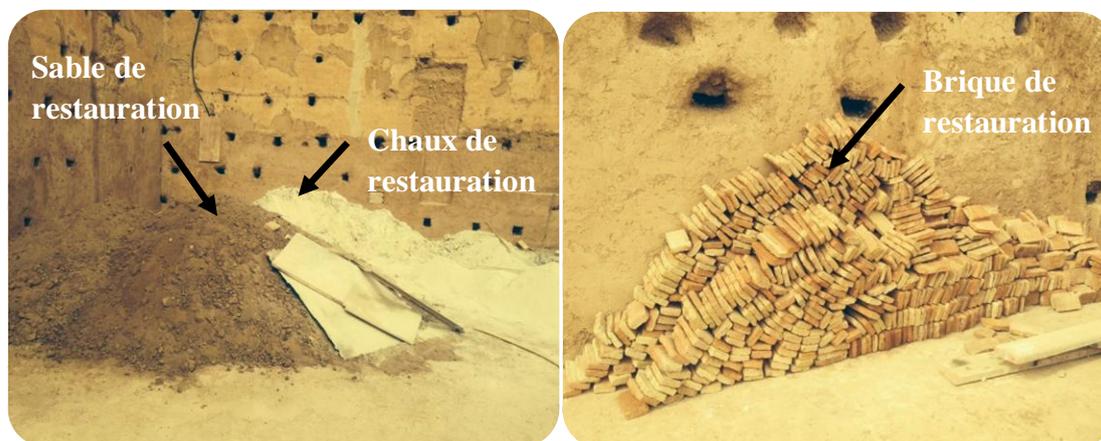
Figure 53 : Matériaux de restauration actuels

- ✚ La chaux utilisée dans la fabrication de l'enduit est mal cuite et est la cause de l'effritement rapide des enduits récents lors des remontées capillaires. Ceci parce qu'elle contient un pourcentage très élevé de calcite qui fragilise l'enduit et de la matière organique qui réduit la compacité des particules de sable.

- ✚ La chaux utilisée dans la fabrication de l'enduit de restauration actuelle est mal cuite (température <500°C) et est la cause de l'effritement rapide des enduits récents lors des remontées capillaires. Ceci parce qu'elle contient un pourcentage très élevé de calcite qui fragilise l'enduit et de la matière organique qui réduit la compacité des particules de sable.

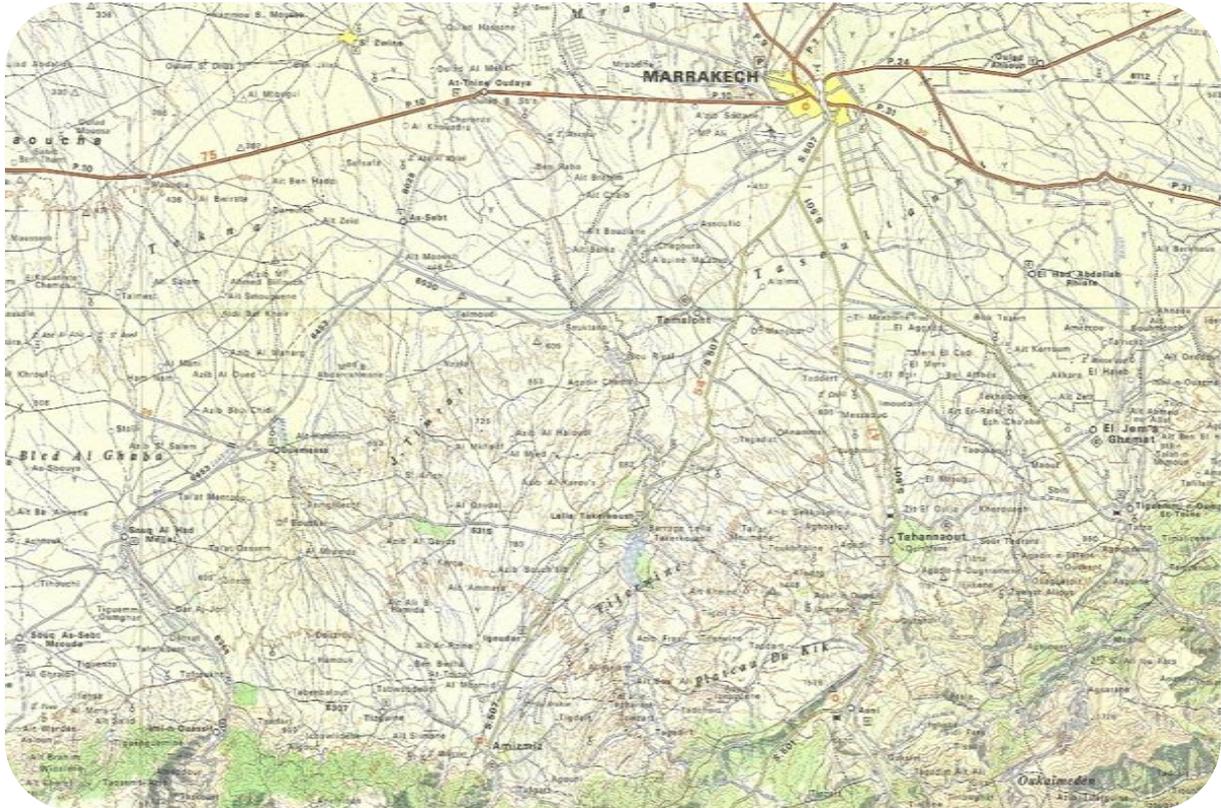
Figure 54 : Carte topographique de Marrakech

Pour pouvoir s'assurer de l'origine des matériaux de construction originels du Palais Badià, on a pu comparer entre les résultats d'analyse obtenus et ceux établies par des études effectuées sur quelques échantillons de différentes régions à proximité de la ville de Marrakech (fig.25), à savoir la région d'Ourika représentés par les échantillons (ORK), Tensift noté (TENS), N'Fis noté (NFS) et Zaraba noté (ZAR).
