Mémoire de projet de fin d'étude

*Master Sciences et Techniques
Eau et Environnement*

IDENTIFICATION ET CARACTERISATION DES MATERIAUX DE CONSTRUCTION ET DE RESTAURATION : CAS DU PALAIS BADIA DE MARRAKECH

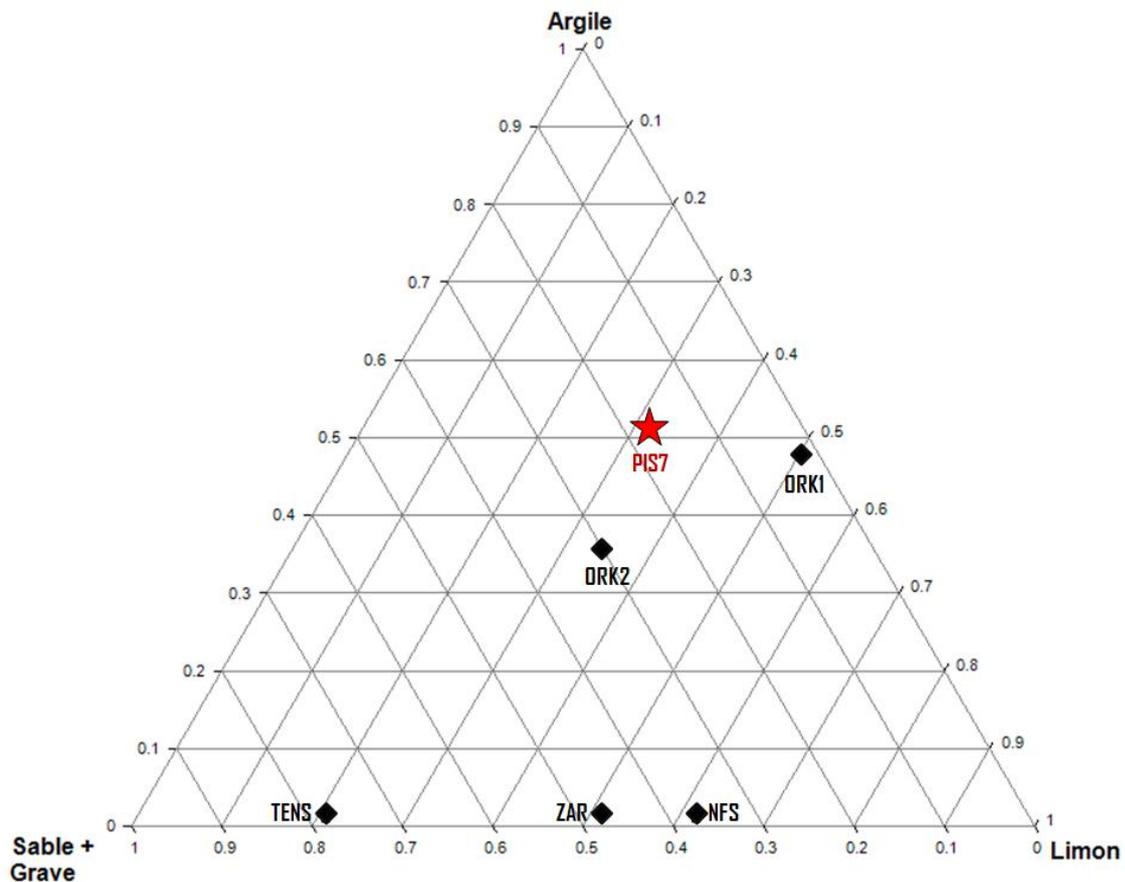
Figure 55 : Diagramme illustrant la composition granulométrique l'échantillon de pisé originel et les échantillons de terre des régions de Marrakech

D'après les résultats de la comparaison entre la composition granulométrique l'échantillon de pisé originel et les échantillons de terre des régions de Marrakech (**tab.26 et fig.55**), on constate que les échantillons les proches granulométriquement au pisé sont ceux de la région d'Ourika. Par ailleurs, ces résultats ne permettent pas de dire qu'il y est une ressemblance entre les matériaux d'Ourika et les matériaux avec lesquels est construit le palais. D'où la nécessité de réaliser un échantillonnage dans d'autres régions approximatives.
