Université Cadi Ayyad
Faculté des Sciences et Techniques
Département de géologie

Mémoire de fin d'études :

***Conséquences géographiques et socio-économiques des inondations dans la vallée de l'Ourika (Maroc),
Exemple des crues du 17/08/1995 et du 28/10/1999***

Soutenu le : 30/06/2005

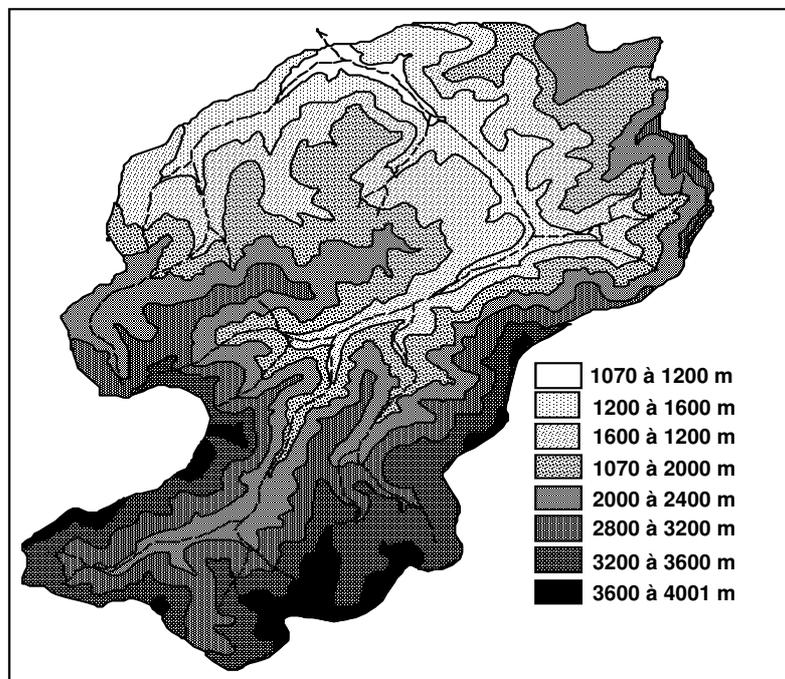
Figure 1. Hypométrie du bassin de l'Ourika (Saidi 2003)

L'analyse de la répartition des tranches d'altitude est effectuée à partir de la carte topographique au 1/100000 Oukaimeden-Toubkal. La répartition altimétrique au bassin de l'Ourika montre la prédominance des terrains compris entre 1600 et 3200 m (75%), l'altitude moyenne s'élève à 2500 m.

Le point culminant du bassin est celui du Jbel Iferouane (4001 m) et le point le plus bas est celui de l'exutoire (848 m).

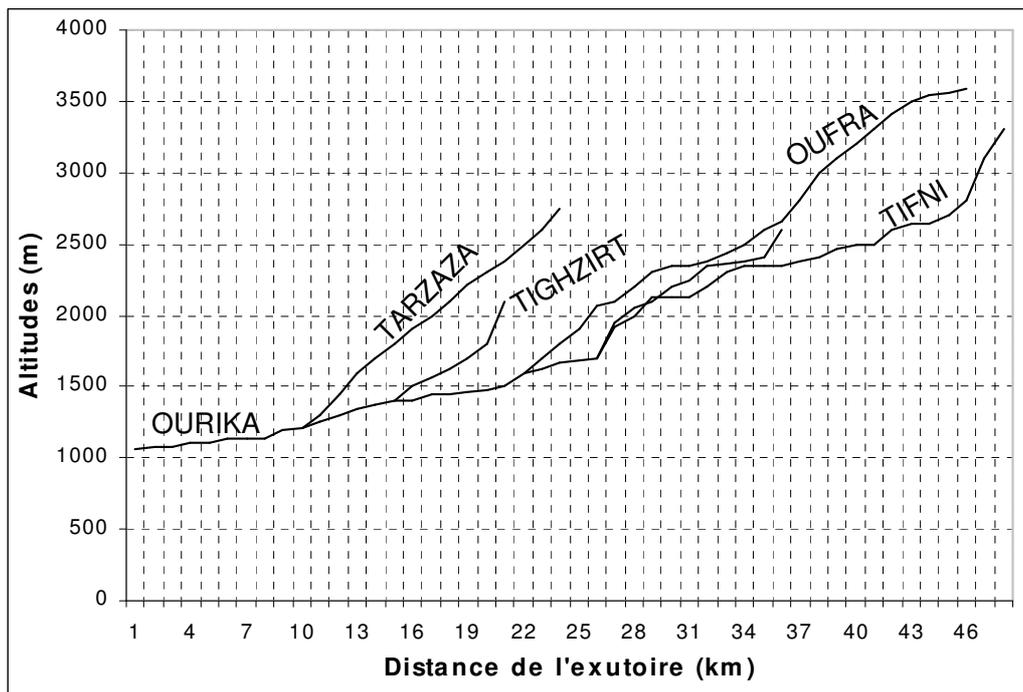
Figure 3. Profils en long de l'oued Ourika et de ses principaux affluents (Saidi 2003)

On a l'habitude de représenter graphiquement la variation altimétrique du fond du cours d'eau en fonction de la distance à l'émissaire, cette représentation devient intéressante lorsqu'on reporte les cours d'eau secondaires du bassin versant qu'il est alors facile de comparer entre eux et au cours principaux. En analysant la courbe nous distinguons que le cours d'eau principal à des pentes fortes des altitudes 1700 m, ce qui confirme de nouveau la forte pente du bassin.(voir figure).

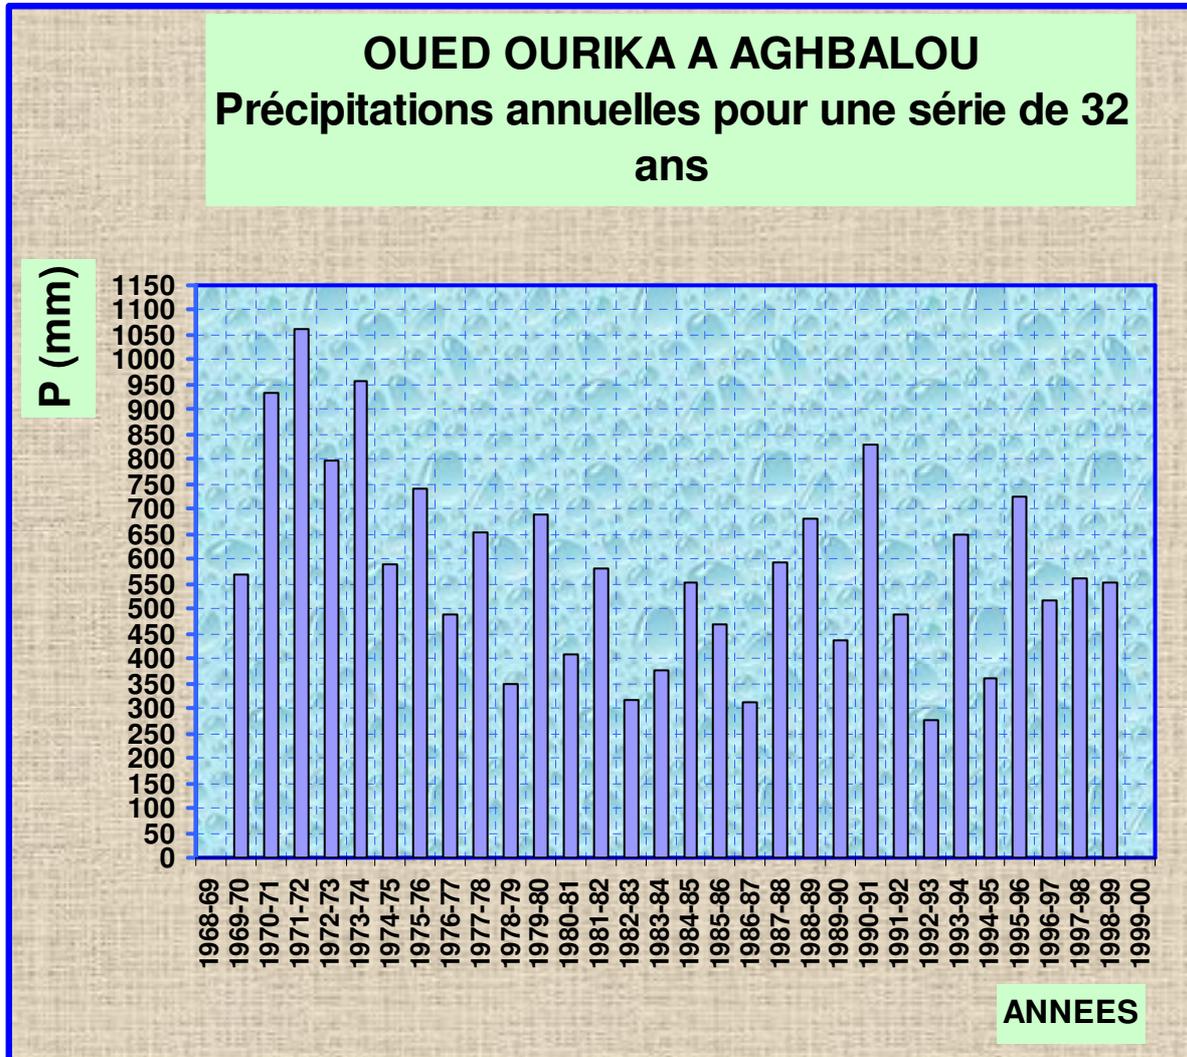
Figure 5 :

L'histogramme suivant montre une irrégularité intra annuelle des pluies avec une valeur maximale en 1971-1972 et une valeur minimale en 1992-1993.

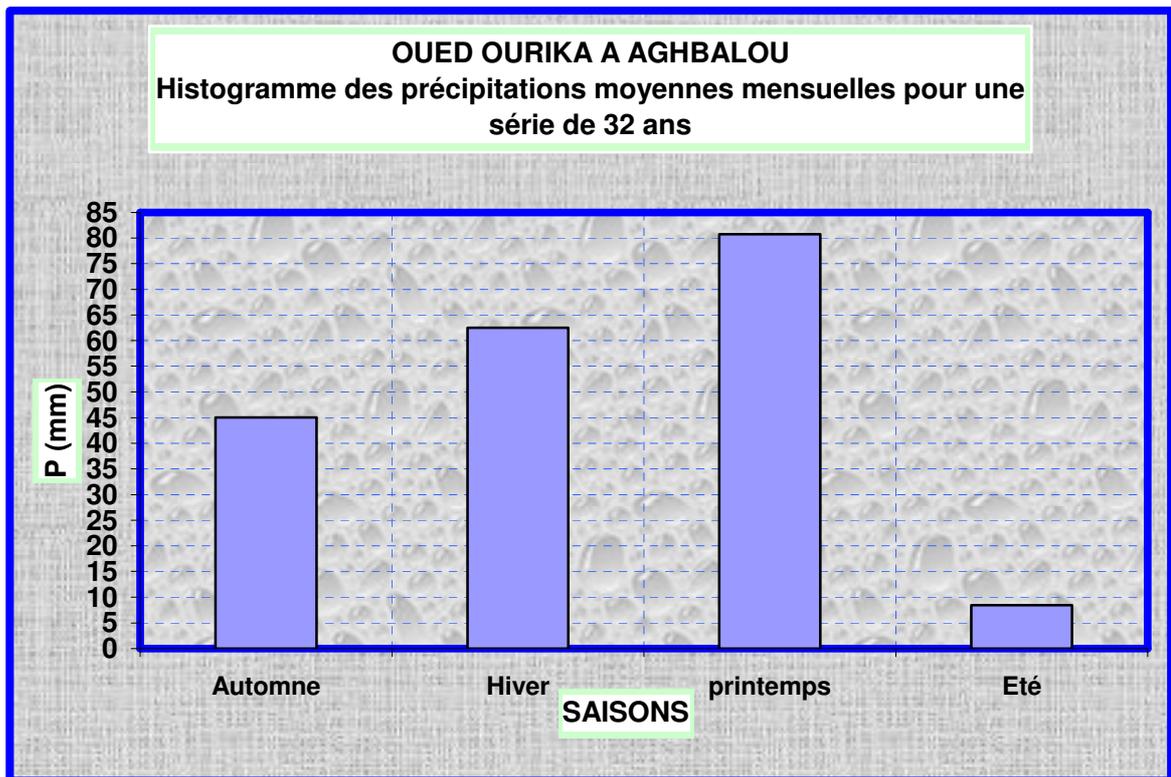
Figure 6 :

L'histogramme suivant montre une augmentation progressive de pluie dès l'automne jusqu'au printemps où elle atteint sa valeur maximale, par contre en été on note une valeur minimale.

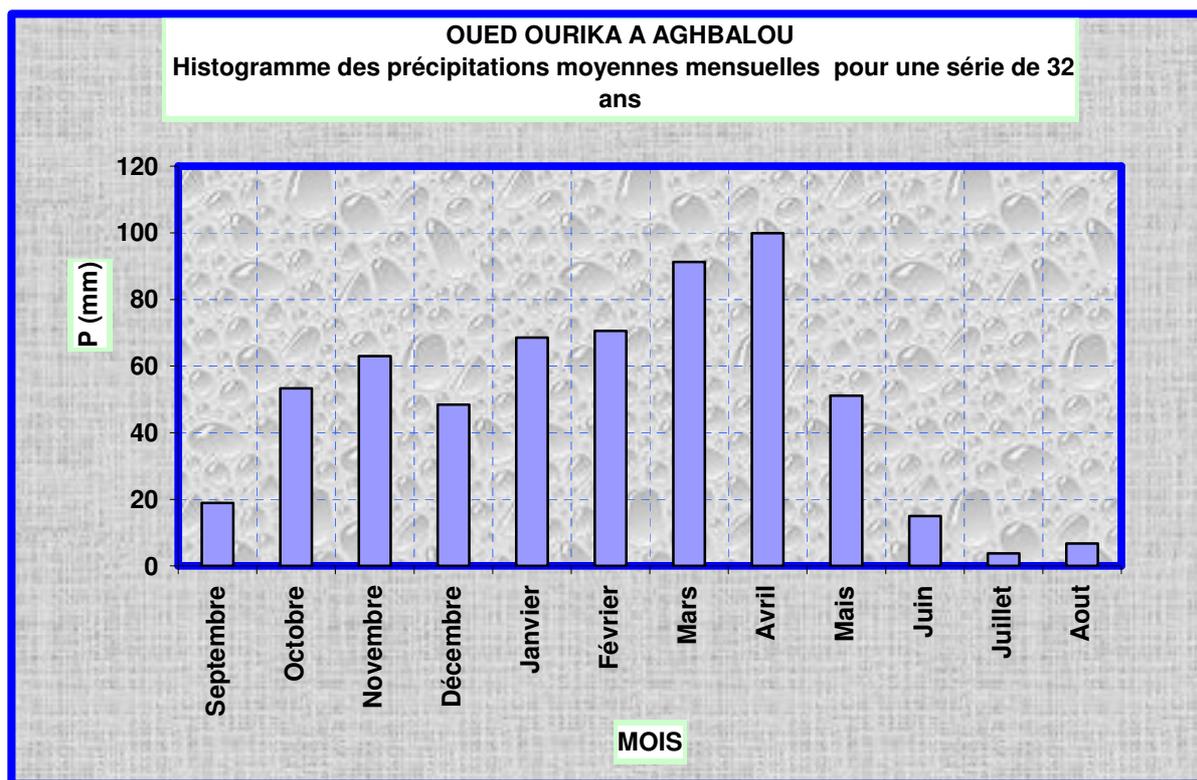
Figure 7

L'histogramme suivant montre une augmentation à peu près progressive des précipitations du mois de septembre au avril où elles atteignent la valeur maximale, ça du à la fonte de neige provoquée par l'augmentation de la température. Après ce mois on note une diminution progressive durant les mois ultérieurs avec une faible augmentation en mois août.

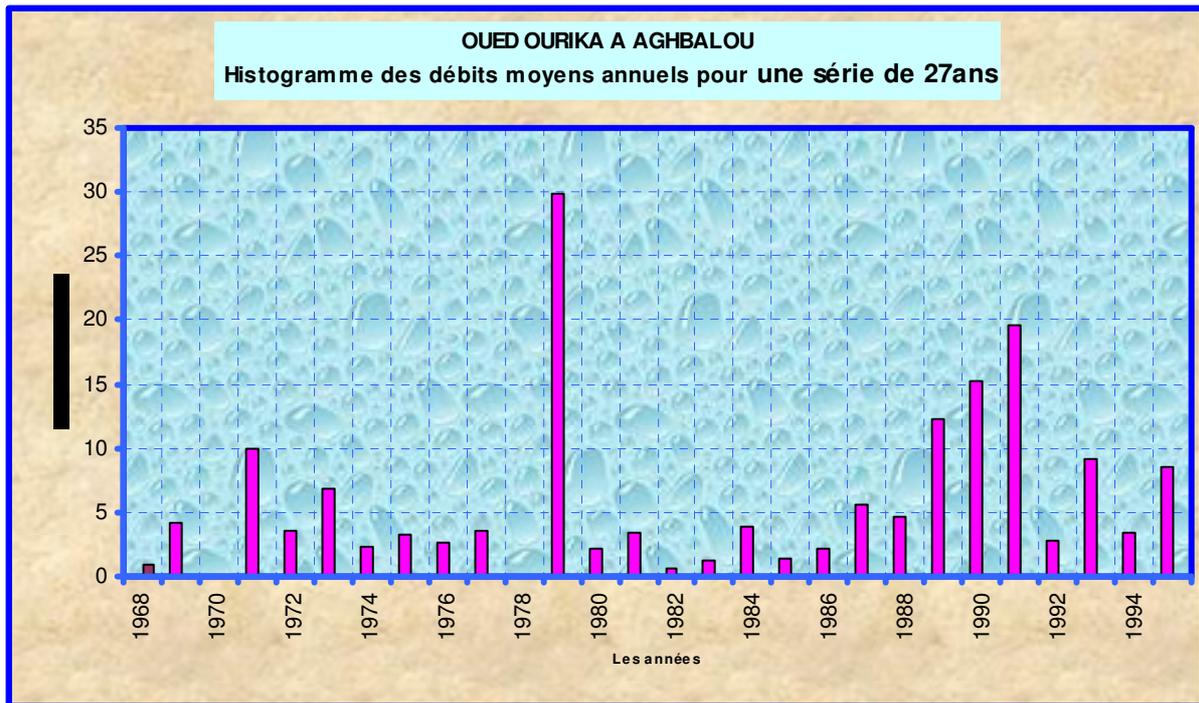
Figure 8

Selon l'Agence du Bassin Hydraulique de Tensift de Marrakech, les débits moyens annuels à l'exutoire du bassin varient de 0.59 m³/s à 29.845 m³/s. Ces débits moyens annuels montrent des variations interannuelles avec une succession des années sèches et des années humides.

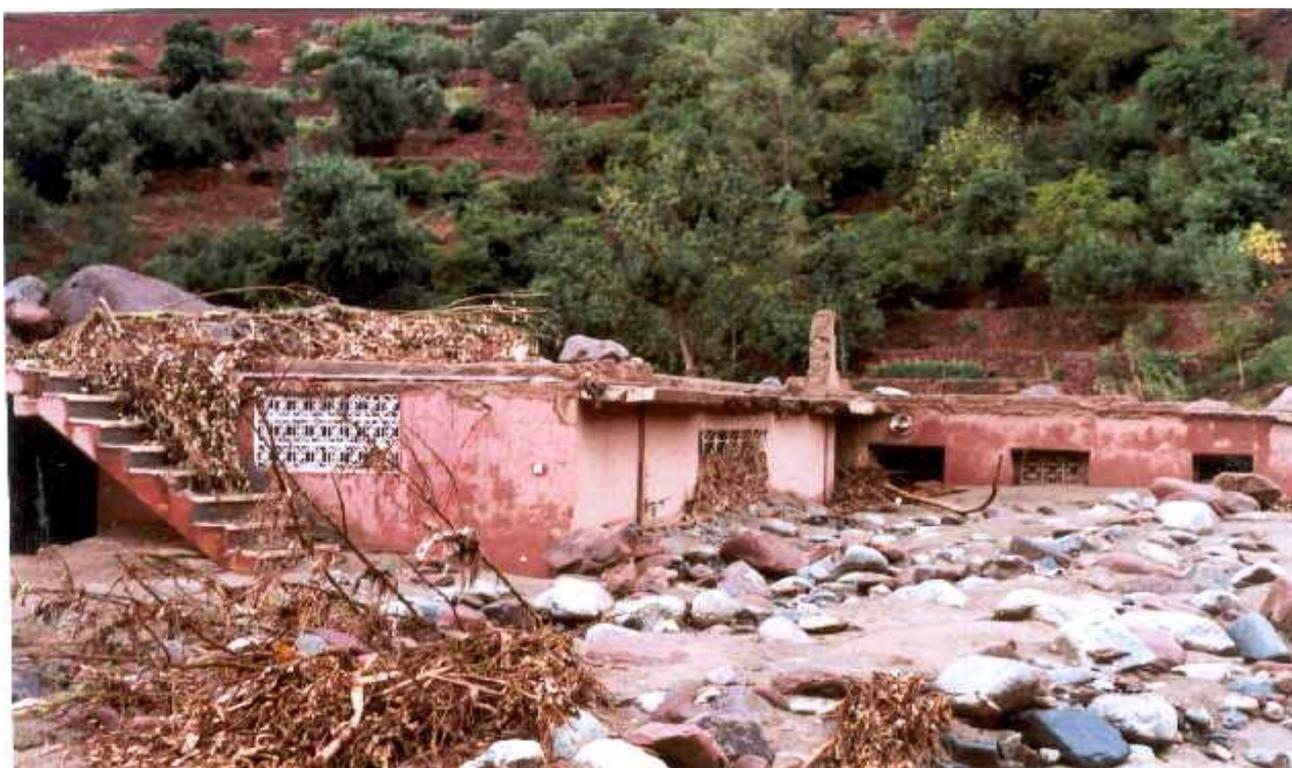
*Figure 13. Exemple de dégâts de la crue du 17/08/1995 et du niveau atteint par ses dépôts
(Source : agence du bassin hydraulique du Tensift).*

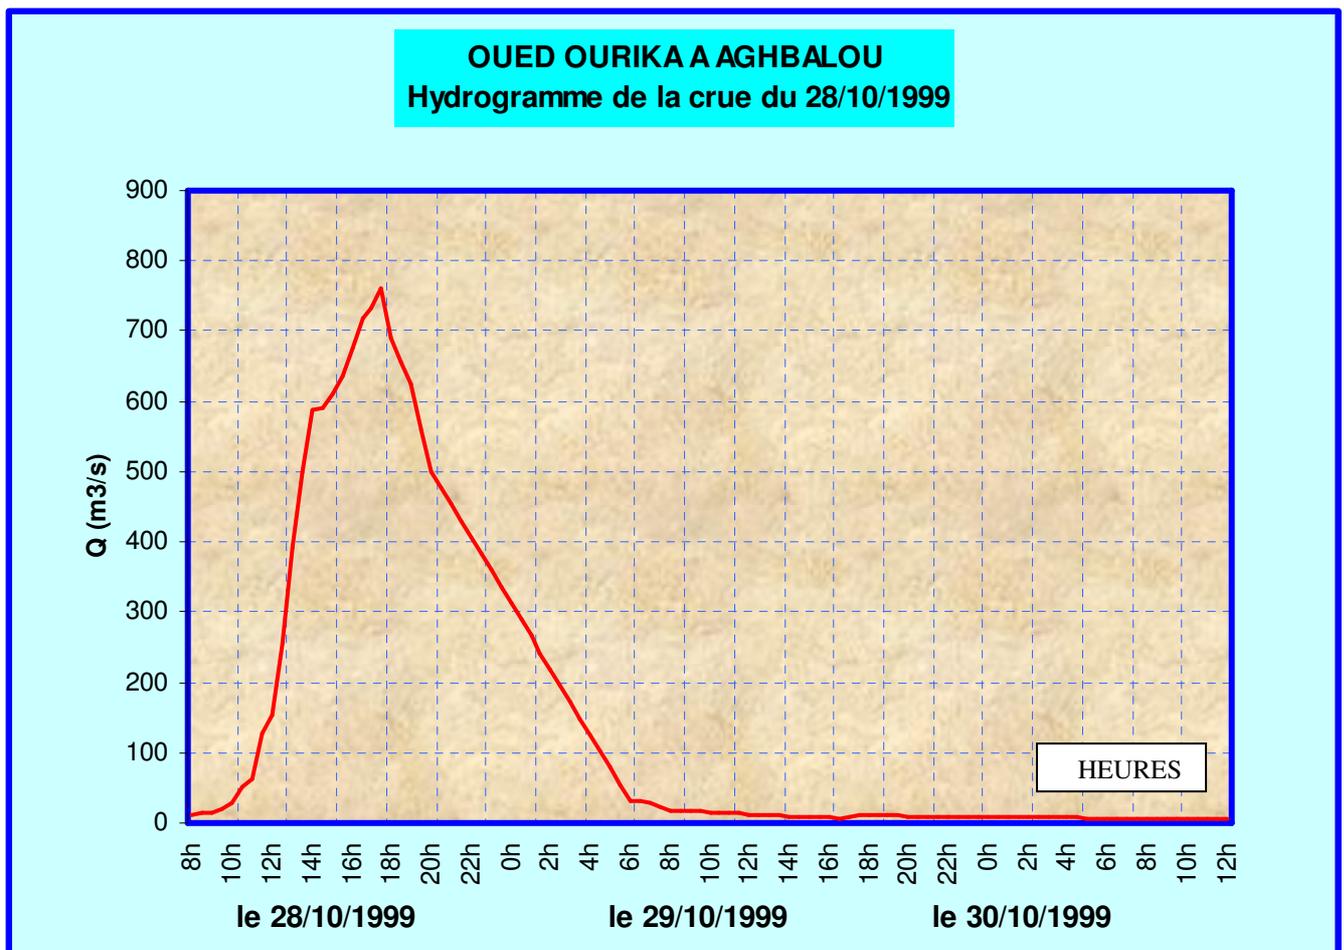
Figure 14. Hydrogramme de la crue de 28/10/1999

La figure suivante présente un hydrogramme levé à la station d'Aghbalou .en comparaison à celui de la crue du 17 Août 1995, cette crue a eu un temps de montée et un temps de base plus modéré.

<i>Tableau 5.</i> Caractéristiques de la crue	
Date débit	28/10/1999 à 8h
Date fin	29/10/1999 à 8h
Débit de pointe (m ³ /s)	762.000
Débit max. moyen (m ³ /s)	307.170
Débit base avant (m ³ /s)	12.720
Débit base après (m ³ /s)	16.460
Volume 10 ⁶ m ³	25.987
Temps de base (heures)	23.5
Temps de montée (heures)	9.5
Coefficient de pointe	2.5

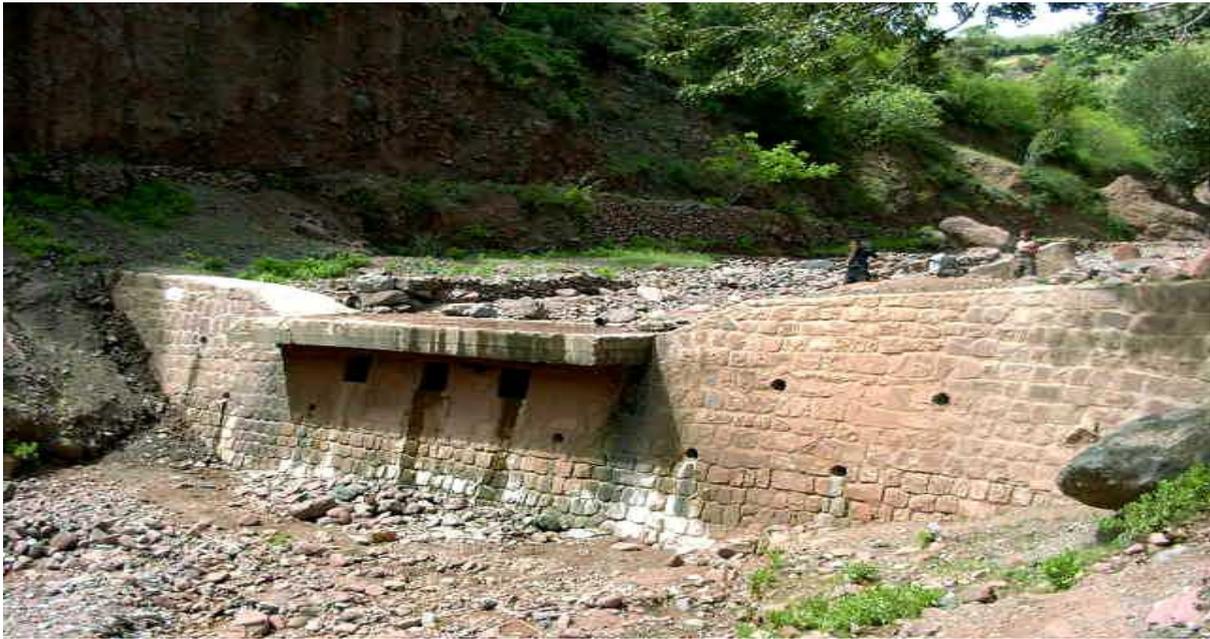
Ces seuils ont une longueur de 10 à 30 m et une hauteur de 3 à 4 m disposés en cascades le long de l'affluent permettant d'une part de casser l'énergie de l'écoulement, mais également d'atténuer les dégâts causés à la route, aux terrasses cultivés et de réduire les risques de formation d'embâcles rocheuses dans le lit de l'oued principal pouvant conduire à un gonflement brutal de la lame d'eau.

Photo 2 : Seuil édifié sur l'affluent Tighzrit et comblé par la charge solide des crues

En avril 2000, 27 petits seuils sont déjà construits dans le bassin versant pour prévenir l'écoulement des débris dans les 8 affluents, à savoir les oueds Ighir, Romanchou I et II, Tighzrit, Ouassen, Tazitount et Ouzrou. En outre 6 seuils ont été construits sur les affluents Tighzrit et Romanchou dans l'oued Ourika.
